Nagygéc, volt református templom

A géci, Szent Péter tiszteletére dedikált templom a XIII. század második felében – közelebb a századfordulóhoz – épült. Ebből a téglából rakott hajó falai maradtak fenn mára, melyek közül a délit három félköríves záródású, keskeny résablak töri át. Az északi oldalhoz sekrestye csatlakozott, ennek ajtaját a templom XV. századi bővítéskor befalazták, s az elbontott sekrestye alapfalai által határolt területet csontkamrának (*ossarium*) használták. A templom bejárata a nyugati oldalon volt, Henszlmann Imre leírásából tudjuk, hogy félköríves záródású volt, többszörösen tagolt idomtégglákból rakva. 1896-ban a ma is álló, háromszintes, zömök, gúlisasakos torony emelése-

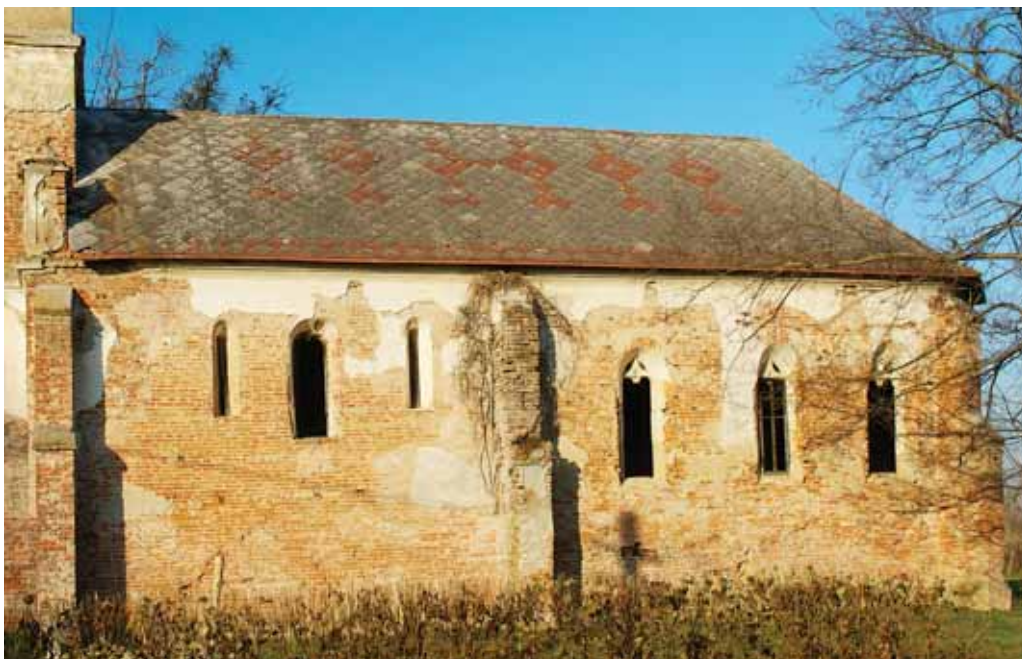
2. A templom déli homlokzata

Az épület első periódusának részleteiből a hajó déli falának ablakai maradtak csak meg. A két szélső, azonos magasságban elhelyezkedő nyílás vékony, félköríves lezárással és rézsús bélletű. A középső, felül kosár-, vagy szegmensívvel záródó ablak széltében és lefelé is nagyobb. Mai formájában minden bizonnyal újkori kialakítás, de záradékának nagyjából a közepén némi törés érzékelhető ívében, ami arra utal, hogy a másik két nyíláshoz hasonló, rézsús ablakból alakították át, s az eredeti ablak a mainak a jobb felén helyezkedett el.⁴ Az 1864-ben a helyszínen járt Heszlmann Imrétől és Römer Flóristól rendelkezünk még némi információval e korai templom lábazati kiala-

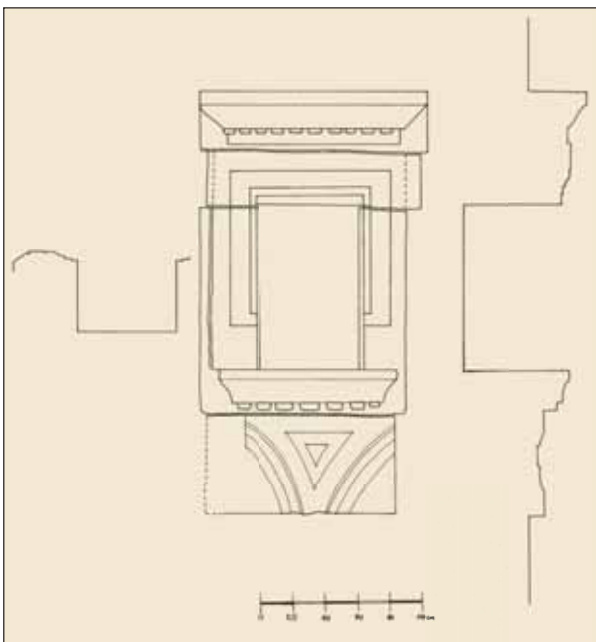
3. A szentségház felmérése

zott profilja befelé vékony, rézsűs lemeztagnál, félpálcátagnál, a falsíkkal párhuzamos újabb lemeztagnál és nyújtott negyedhomorlatból áll. A profil alul merőlegesen befordul a nyílás felé, a számárhátív csúcsát egy vízszintes félpálcaszakasz metszi át. A szentély északkeleti falán reneszánsz szentségfülke látható. Alul íves oldalú, háromszögű konzolra támaszkodik, melynek a szélén

profilozás fut körbe. E felett vízszintes, fogrovatból és szímatagból álló profilú párkányra ül rá a fülkekeret. A keret profilja kímatagból és lemeztagból áll, s alul merőlegesen befordul a nyílás felé. A szerkezetet fent újabb vízszintes párkány zárja le, két negyedhomorlat közt fogrovatból álló profillal. A szentély déli falán, a keletre eső ablak alatt szegmensíves lezárású, falazott ülőfülke mélyed a falba. A boltozattól négy indításnak maradt fenn az alsó szakasza. Valamennyi két-, egyszer hornyolt profilú bordából áll, melyek alsó része meglehetősen különös, részben a fecskéfarkas boltindításra visszavezethető for-

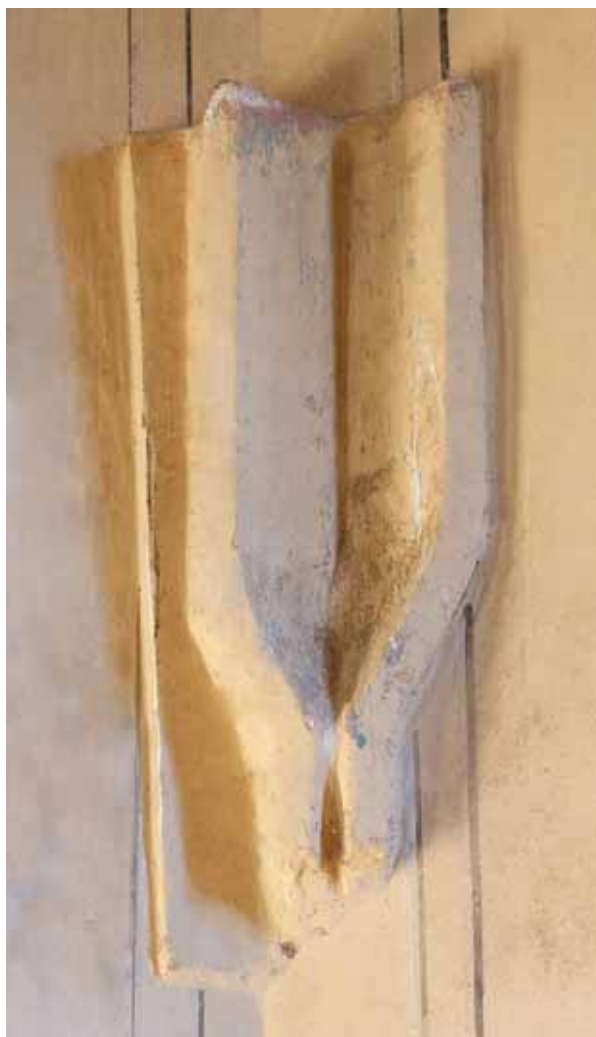
4. Boltindítás a szentély záradékfalának déli sarkában

mát mutat. A két keleti sarokban lévő indítás azonos kialakítású, a falból visszametszéssel kiváló bordaorrlemek egy rövid szakaszon egymás mellett párhuzamosan futnak felfelé, majd anélkül, hogy átmetsződnének egymáson, kétszer megtörő vonalban szétválva folytatódnak tovább. A déli falon lévő indítás ettől csak annyiban különbözik, hogy a bordák itt átmetsződnék egymáson, és ez alatt hosszabb szakaszon futnak lefelé párhuzamosan, mint a záradéksarkoknál. A délkeleti sarokban három, visszametszéssel induló orrlemezt látunk egymás mellett, majd a középső rövid szakasz után kettéválik és beleolvad a két szélső bordába. Az indítások elhelyezkedése alapján a szentély boltozata eredetileg háromszakaszos volt, a bordák számából pedig egyértelmű, hogy a keresztboltozatnál bonyolultabb formával, majdnem bizonyosan hálóboltozattal kell számolnunk.¹¹
