Виноградів (Nagyszőlős), парафіяльна церква

3. План церкви з деталями (Віктор Мишковський, 1900 р.)

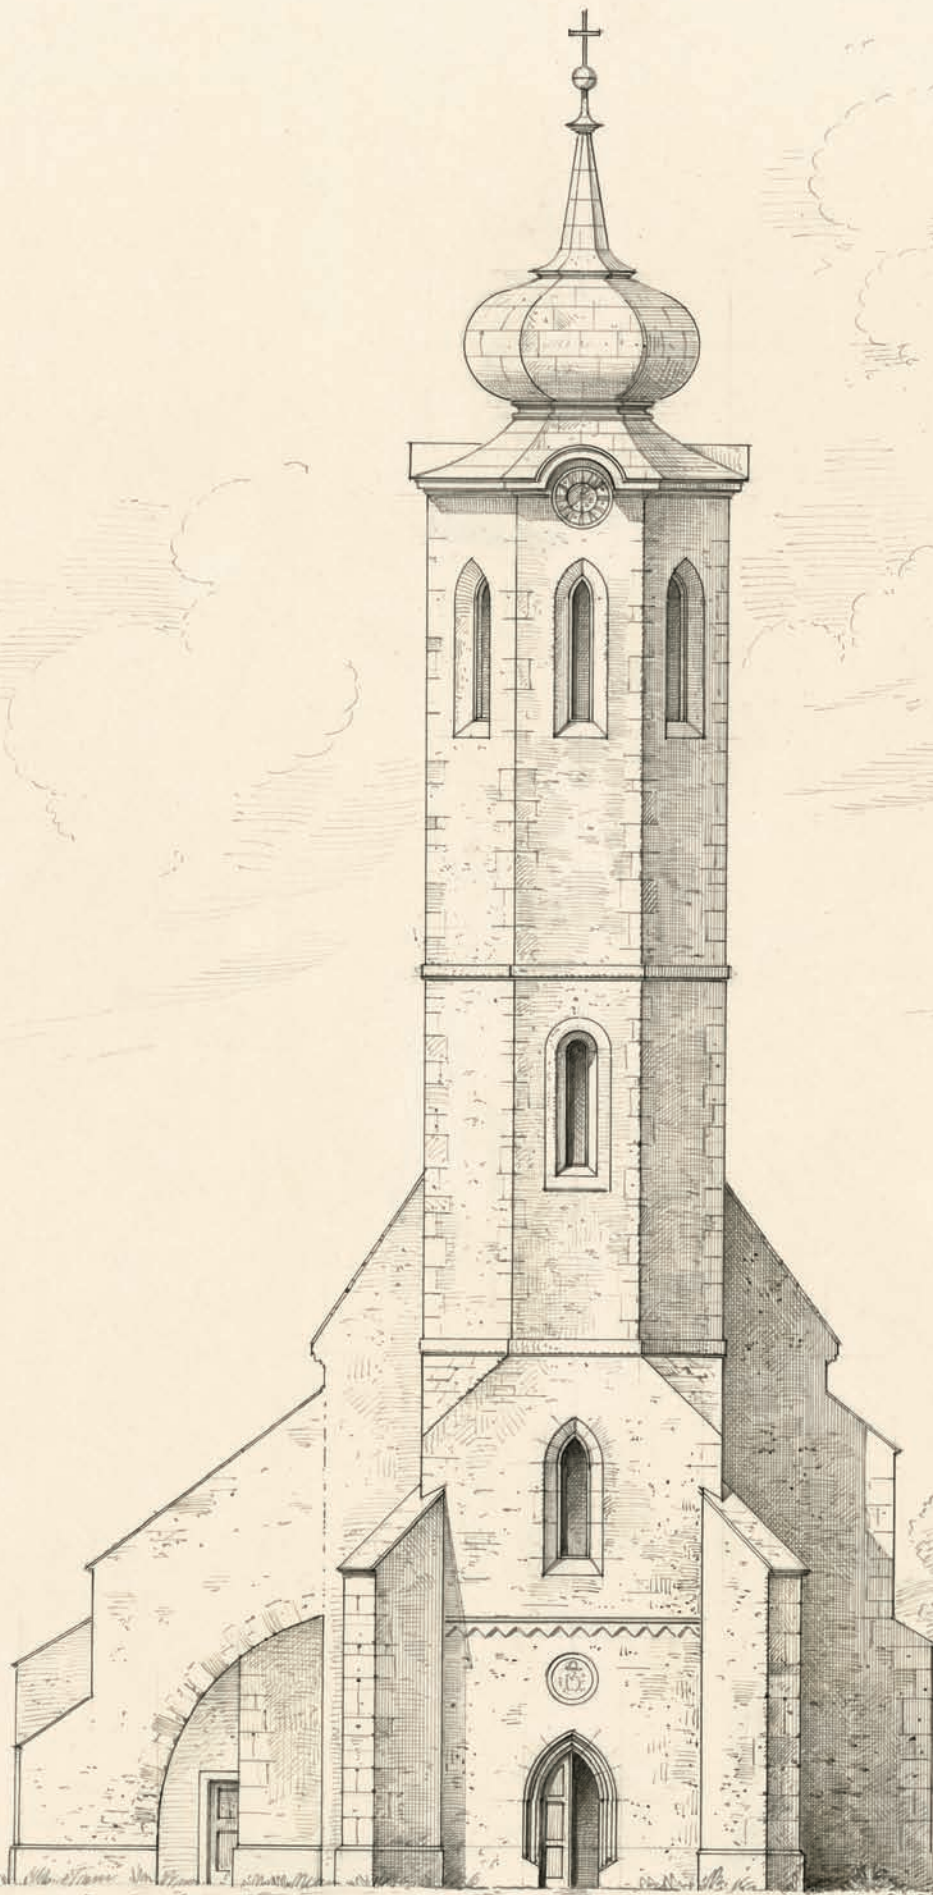
← 1. Західний фасад церкви (Віктор Мишковський)

Церква значного розміру, яка стояла на колишній головній площі міста, зорієнтована на схід (Мал. 1-б). Здебільша частина стін збереглася в середньовічному стані, різьблені структурні елементи теж, в більшій мірі у XVIII столітті перебудованим був лише внутрішній інтер'єр, коли як всередині нефу, так в апсиді з метою підпори нового склепіння були збудовані нові квадратні пілястри.¹⁹ Зверх деталей, які видно і тепер, про рішення колишнього інтер'єру церкви свідчить частина креслярських документів з її зображенням, які були виготовлені в зв'язку з перебудовою в XIX столітті. Їх

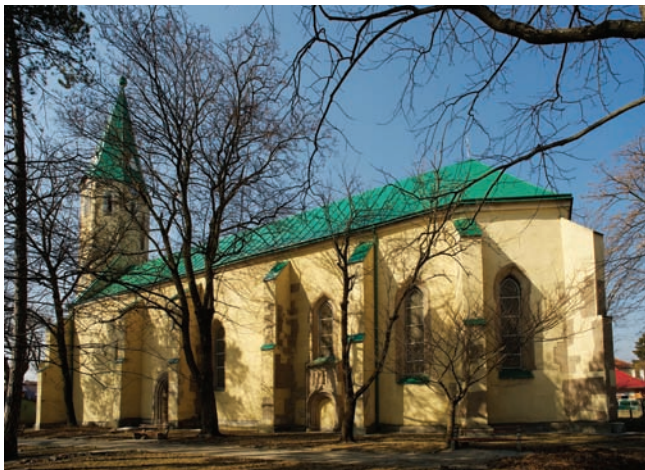
2. Парафіяльна церква з південної сторони

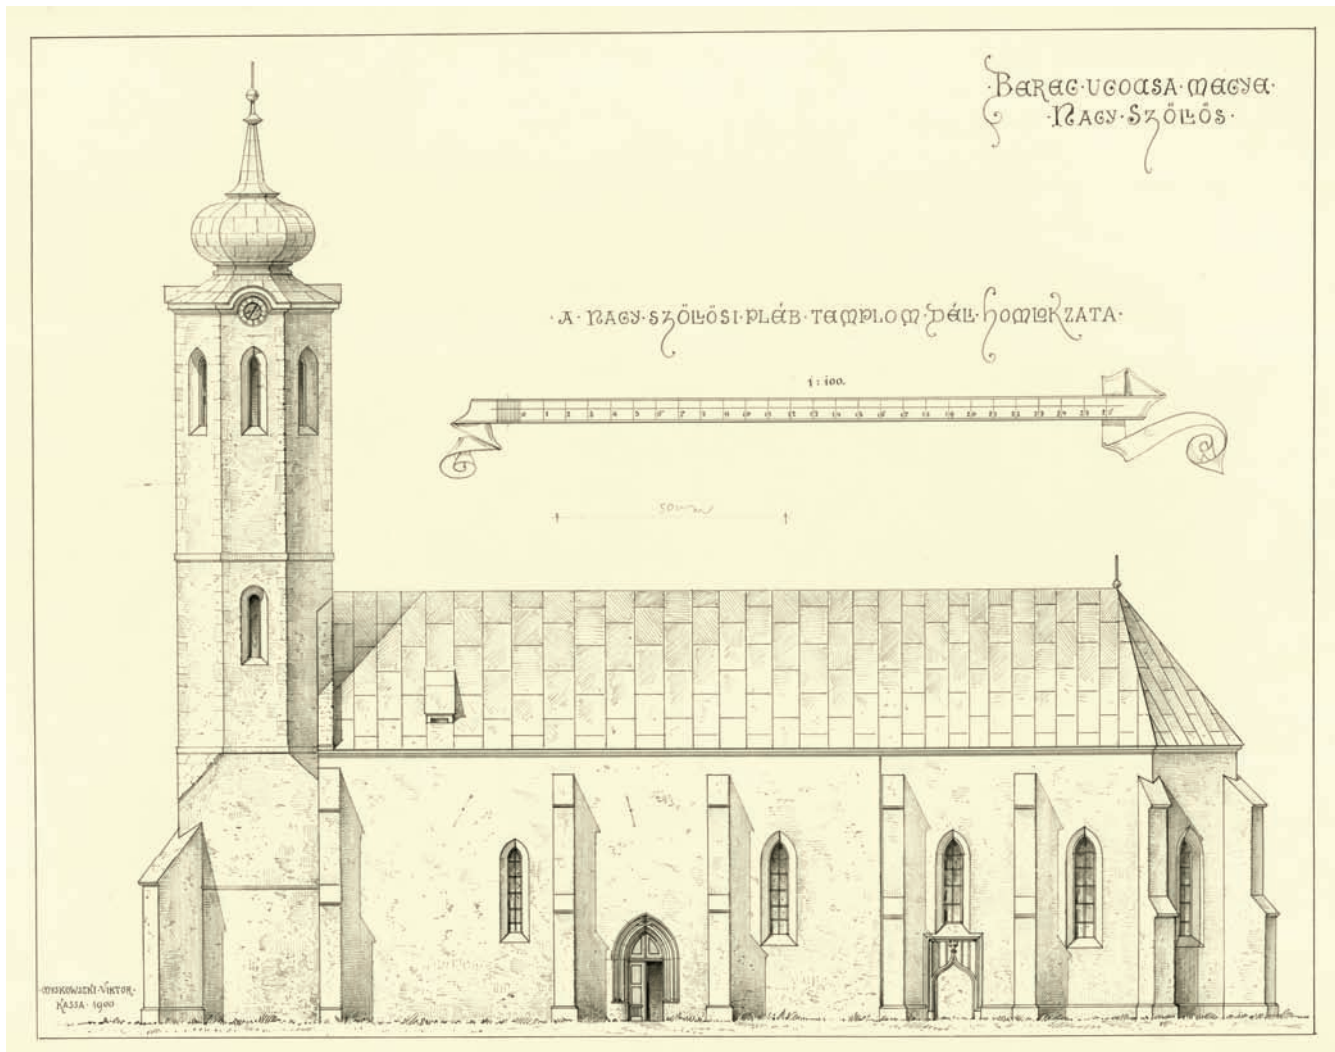
4. Південний фасад церкви (Віктор Мишковський, 1900 р.)

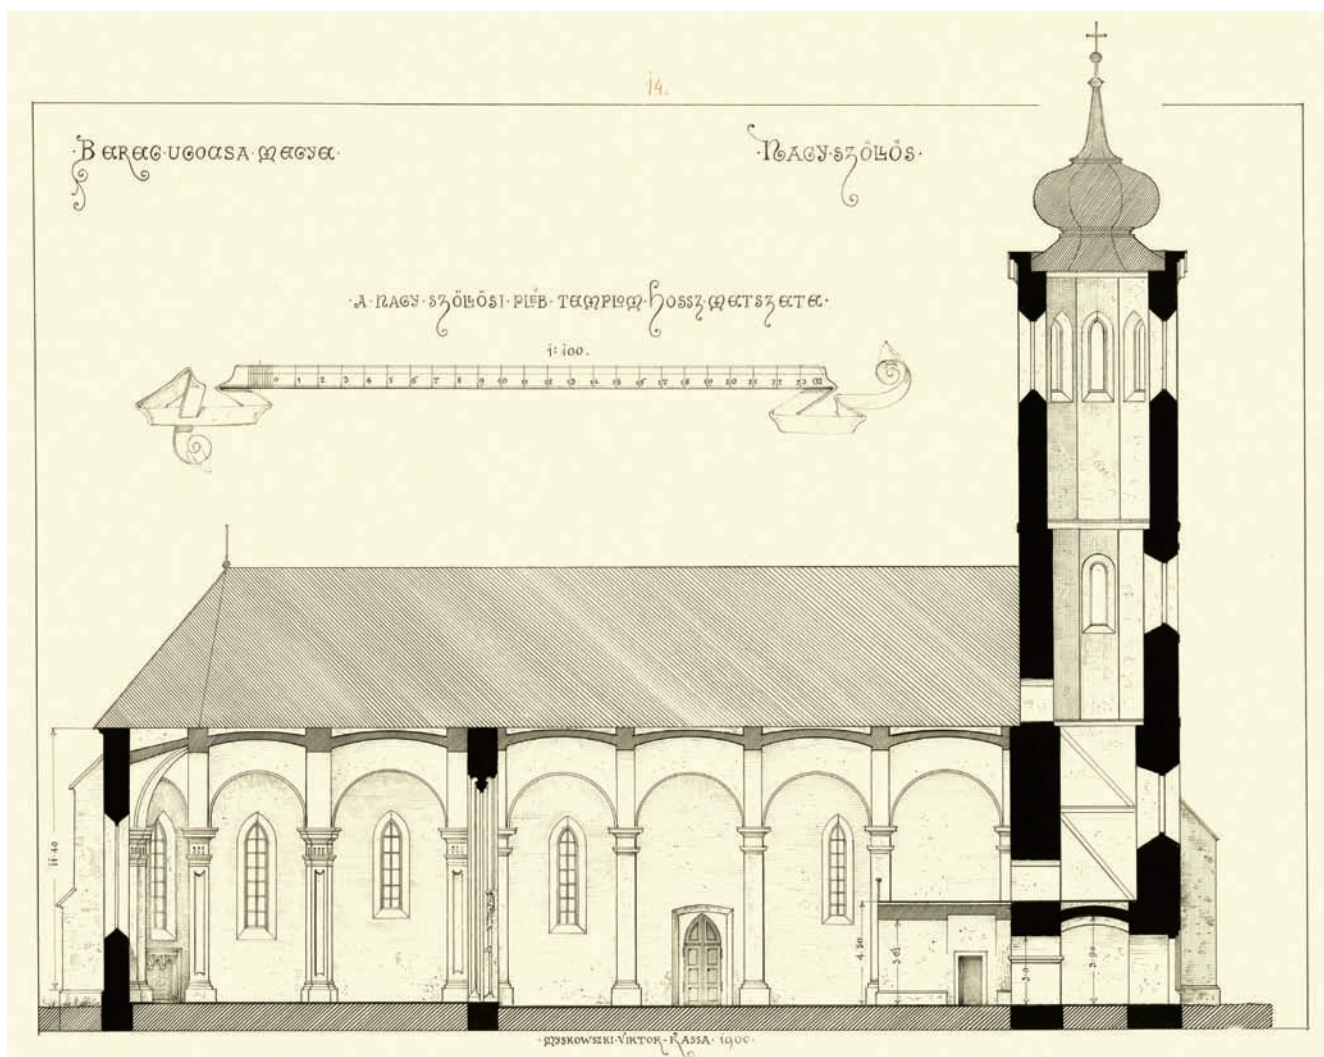
5. Поздовжній розріз церкви (Віктор Мишковський, 1900 р.)

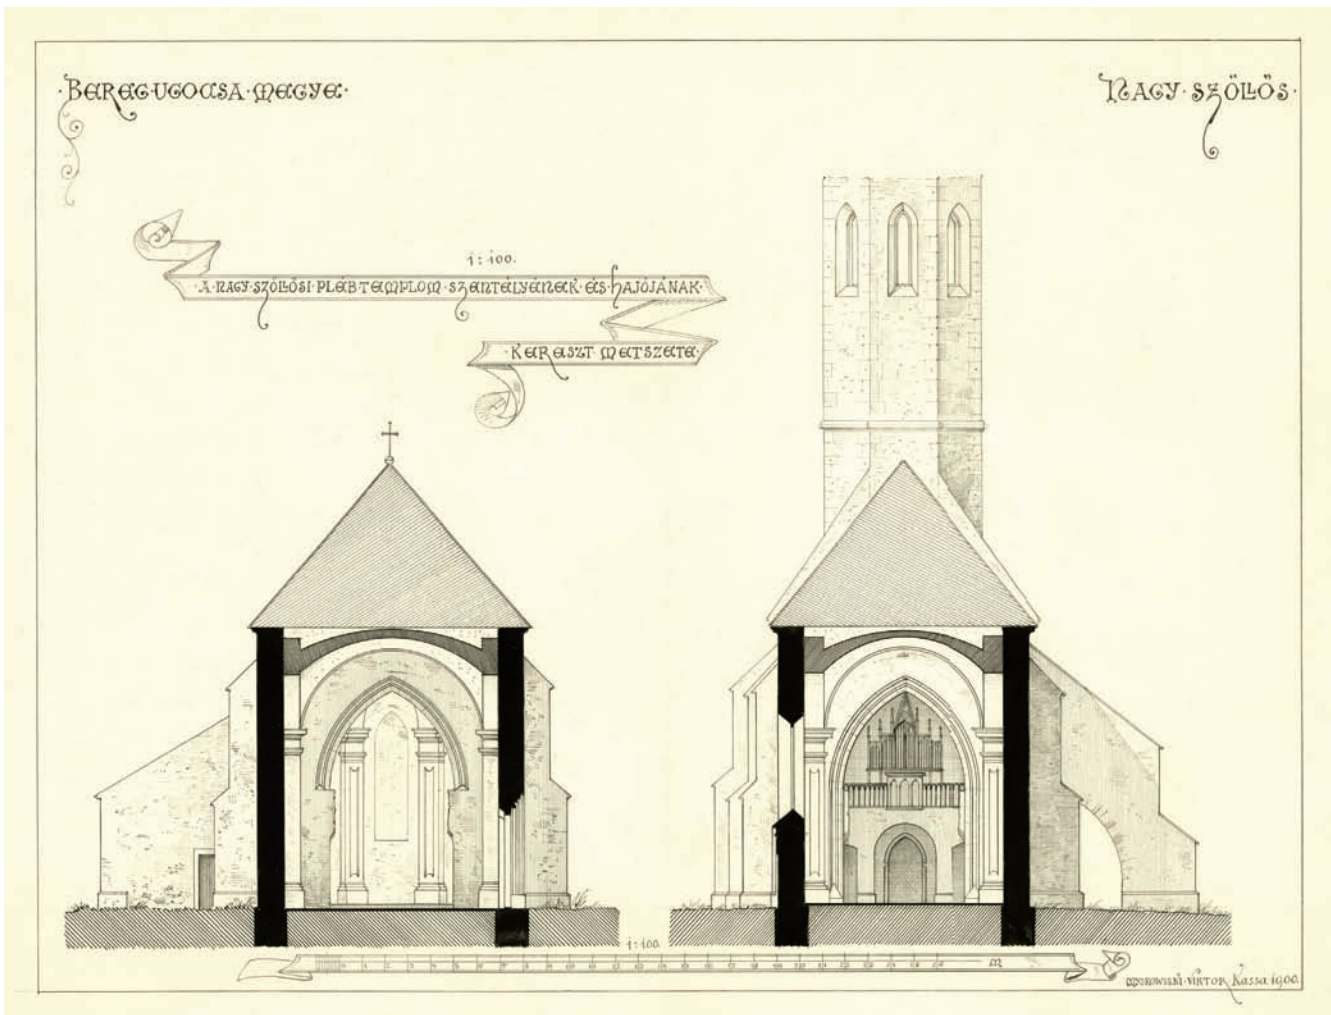
6. Поперечний розріз нефу та апсиди (Віктор Мишковський, 1900 р.)

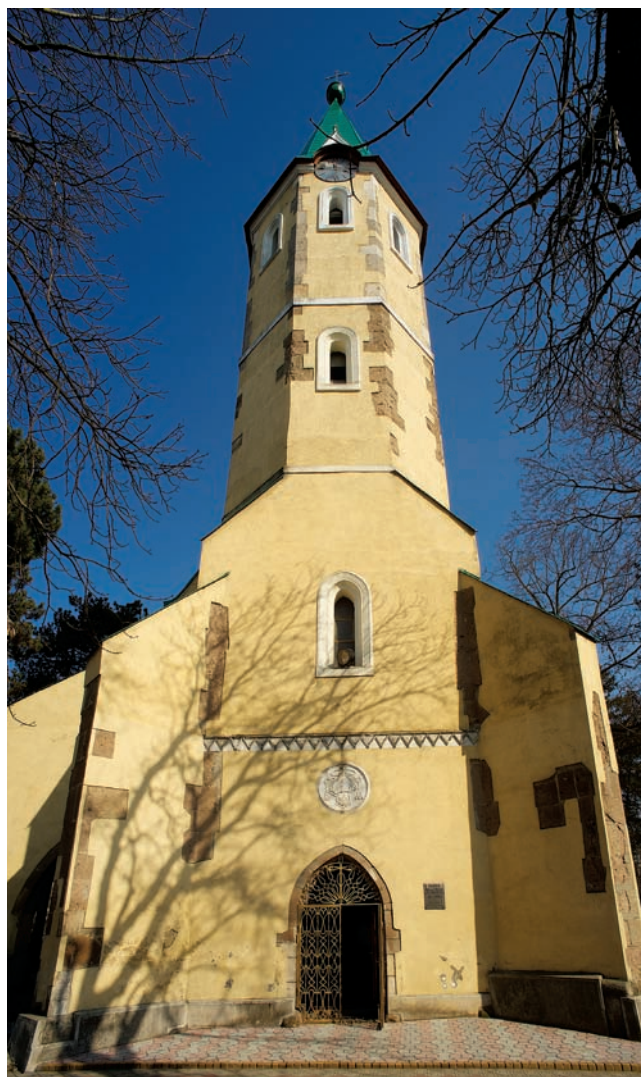
7. Дзвіниця церкви з західної сторони

плані ризниця, а перед західною стіною нефу стоїть розташована за поздовжньою віссю вежа (Мал. 7). Будову оточує цементний цоколь нових часів, лише на північно-західному розі ризниці видно на невеличкому відрізку кам'яний цоколь із сильно зруйнованим профілем, який певно ї є первісно збудованим. Мишковський при обмірі в 1900 році вказав довкола ризниці попередній цоколь, який обперезує всі її стіни, так-то й східну та північну стіни, і завертає ще й на західну. Із зовнішніх стін нефу те саме видно лише на його контрфорсах. Навколо вежі на схематичному плані всюди позначений цоколь, але на решті матеріалах вже лише на контрфорсах.²³ Профіль цоколя всюди зображається як виступаючий з простим скосом. Це підтверджується і малюнком від 1880 року, на якому разом з окремими фрагментами зображений західний фасад церкви, а на одному з них і цоколь (Мал. 8).²⁴ Вінчальний карниз одноманітної форми, що обперезує цілу будову і під прямим кутом виступає з площини стіни, також походить з нових часів, про середньовічний карниз інформація відсутня.²⁵

Два нижні яруси вежі, яка стоїть перед західним фасадом, мають квадратну в плані форму, вище них вежа восьмикутна (Мал. 7, 13). Два західні роги до висоти першого ярусу підпираються простими перпендикулярними контрфорсами без уступів. Здається, контрфорси споруджені повністю з квадратів, які вклинюються в стіну вежі, стіни якої, однак, судячи по видимим внутрішнім поверхням, рустовані квадратами лише по кутах, решта стін вежі зведена із ланого каменя. На висоті вершини нижнього ярусу бокові стіни оперезує між'ярусний карниз, який складається із зигзагоподібних валикових членувань і виготовлений пізніше (Мал. 8, 14).³⁹ Вище вежа горизонтально членується ще двома простими між'ярусними карнизами нових часів, подібних до увінчувального карнизу церкви, та головним карнизом барокового профільювання. На нижньому ярусі отвором членується лише західна стіна, а саме входом з профільованим кам'яним облямуванням із стрічастим завершенням. Його гліф із зовнішньої площини стіни простягається досередини майже перпендикулярно до стіни, складається з наступних профілів: в напрямку ззовні досередини тонкий укїс, четвертинний вижолобок, більший половинний вижолобок, грушоподібний

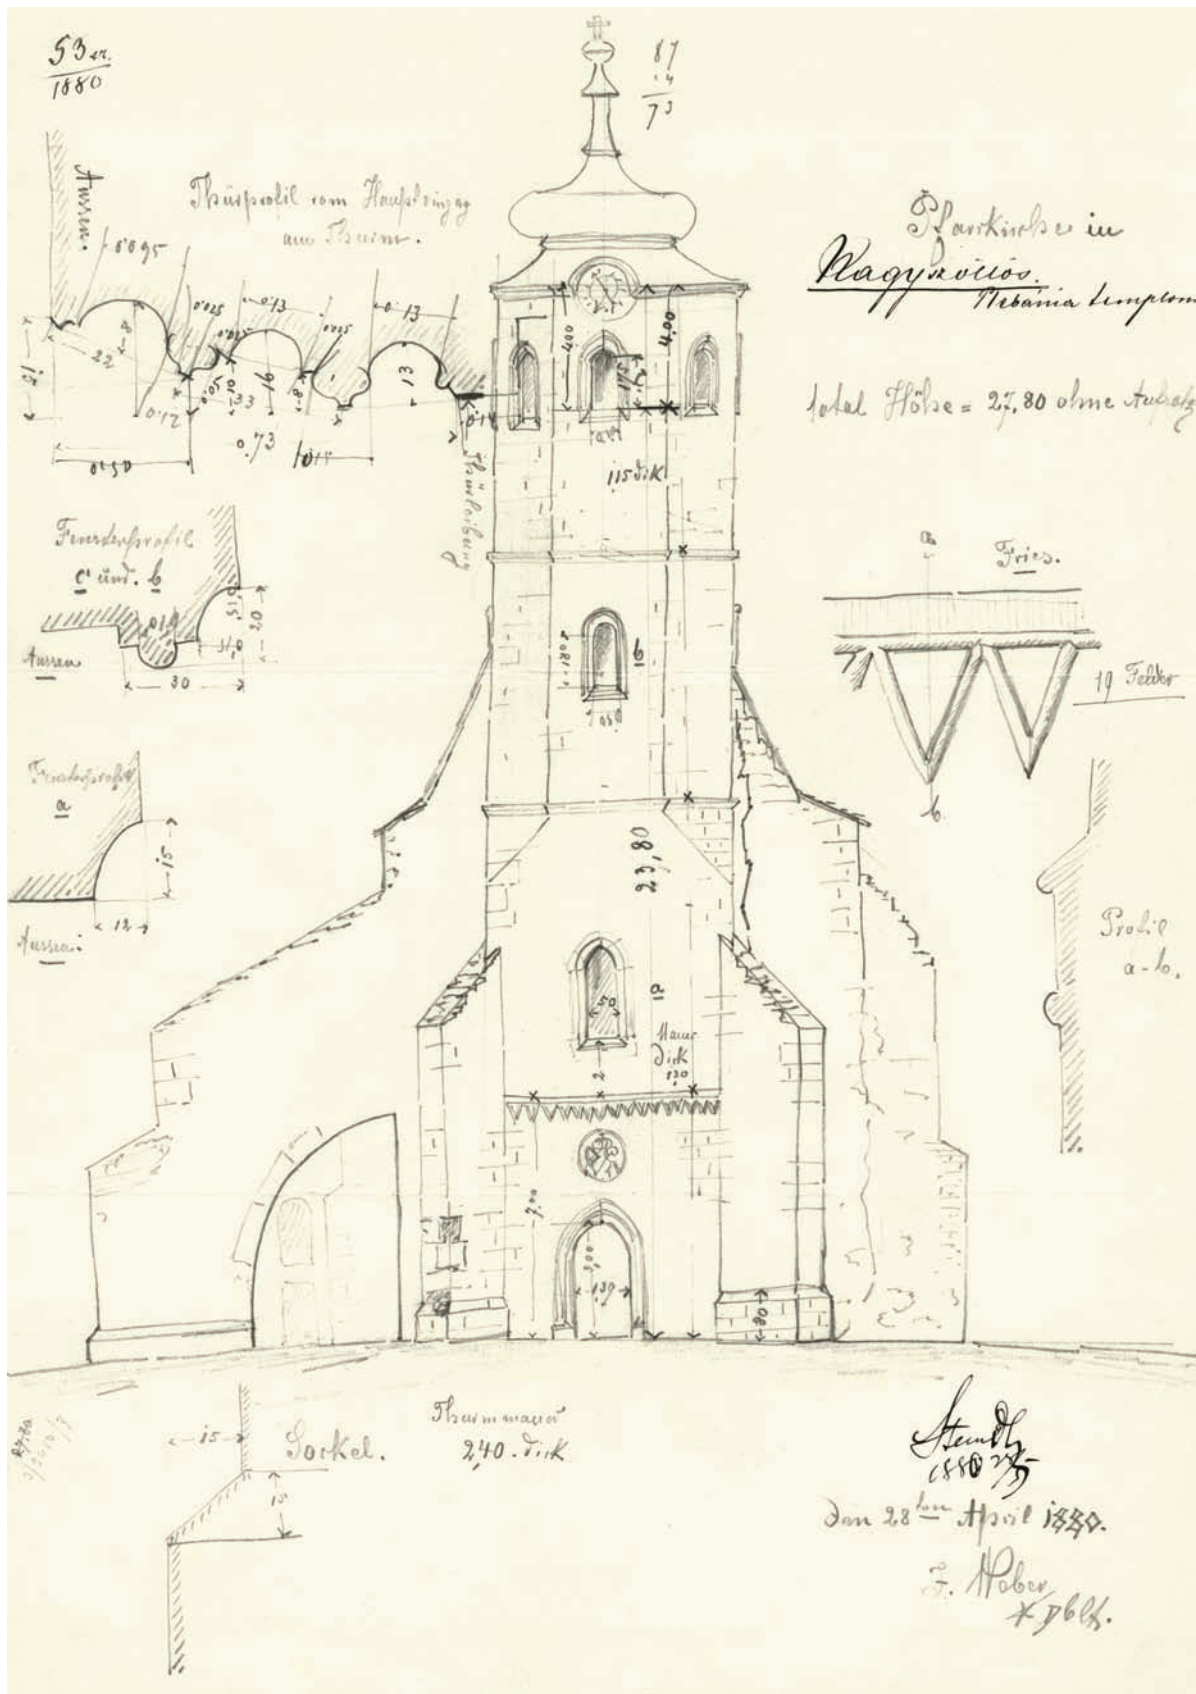
8. Західний фасад церкви з малюнками деталей (Г. Вебер, 1880 р.)

елемент, малий четвертинний вижолобок, більший половинний вижолобок, вузький поясок, грушоподібний елемент, половинний вижолобок, вузький поясок та укїс (Мал. 8, 15).⁴⁰ Елементи виростають безпосередньо із завершальної поверхні цокольного блоку з укїсом. Між воротами та карнизом із зигзагоподібним узором в медальйоні (?), виготовленому із гіпсової ліпнини, видно незакінчений (?) герб барокової епохи, «коронований» єпископською шапкою.⁴¹ Віконні отвори на першому ярусі розміщені на західній стіні, на другому – на західній, південній та східній, а на верхньому ярусі всі стіни прорізани вікнами.⁴² Хоча вікна ще середньовічні – це добре видно всередині вежі – виступаючи з площини стін їх облямування, вірогідно виготовлені з тиньку, безсумнівно походять з нових віків.⁴³ Теперішня шапка вежі замість первісного барокового перекриття була споруджена певно в 1908 роках.⁴⁴

тонкому скосу, а по краях половинний грушоподібний профіль, подібний до першого, але перпендикулярний до нього (Мал. 8, 17-18).⁴⁵Тоненькі валики на висоті плеча по обом бокам розчленовуються, та одна їх гілка слідує лінії арки, а друга вертикально тягнеться далі догори, та зливається з вижолобком. В завершенні пересікання уступів не видно.

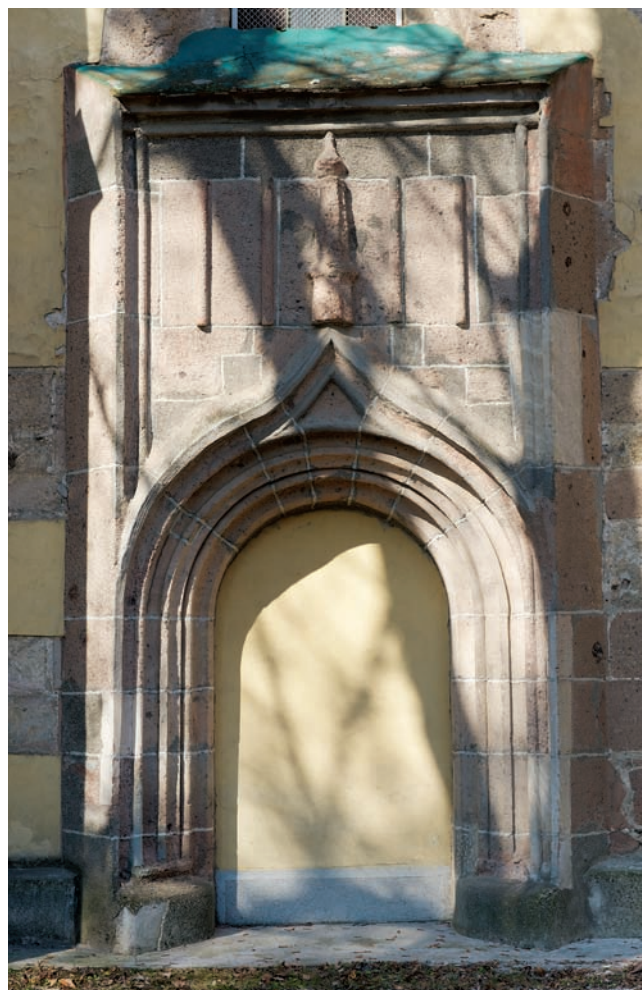
9. Південний портал апсиди

Роги апсиди, середина та західний кінець південної стіни зовні нині підпираються звичайними контрфорсами з одним уступом, які в тих місцях, де це зараз не видно, пов'язані з зовнішньою стіною.²⁶ Контрфорси, повністю споруджені з прямокутного каменя (квадрів), первісно вірогідно завершувалися лещадними плитами та капельниками, про їх детальні форми, однак, до наших часів дані не дійшли.²⁷ Північна та північно-східна секція стіни апсиди віконних отворів не має, в решті секцій прорізано по одному широкому вікну з розкосним профільованим гліфом зі стрічастим завершенням. Вікна її східної, південно-східної та південної стін мають подібне розміщення та оформлення, з зовнішньої сторони гліф має розкосний профіль, який в напрямку ззовні досередини складається з більшого обрізаного скосом вижолобка, а перед жолобком облямування є ще один поясок. Масверки відсутні, як не було їх вже і в другій половині XIX століття.²⁸ Гліф західного вікна південної стіни має такий самий профіль, його форма теж подібна, лише підвіконня знаходиться набагато вище, ніж це обумовлено прорізаним під ним входом, який зараз замуrowаний (Мал. 9). Хоча із-за бляшаної обшивки підвіконня цього зараз не

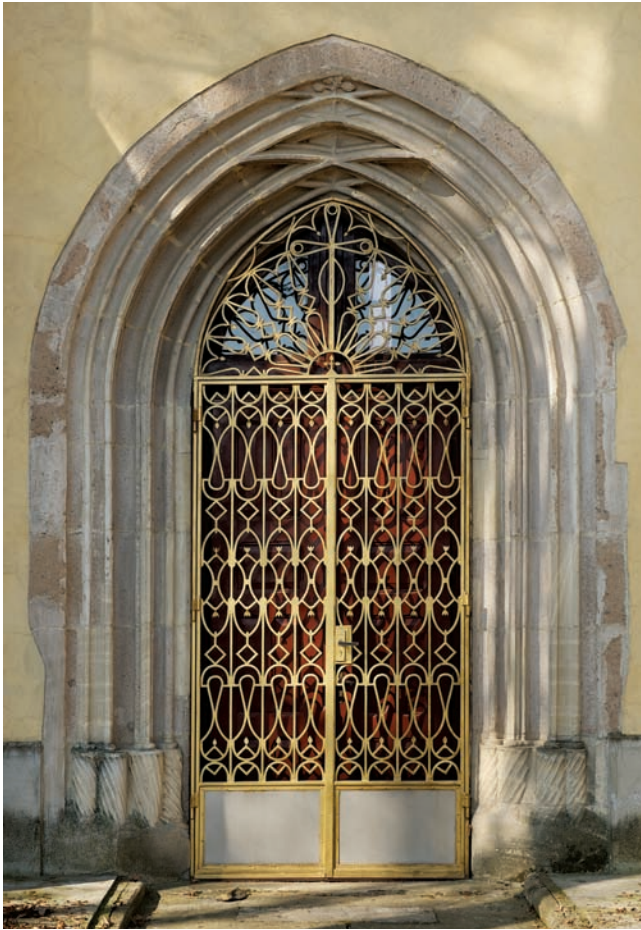
10. Південний портал нефу

половинним вижолобком, та скосу (Мал. 10). Виступаючі уступи профілю в завершенні пересікають один одного, над місцем, де перегинається крайній валик, в невеличкому полі видно рельєф, на якому зображаються грона винограду та листя, які символізують (і) найменування міста. Внизу облямування з обох боків має цокольний блок з двома уступами в площині, із оформленого зі скосом завершення якого з чотирьох кручених колон виростають профілі уступів.³⁷

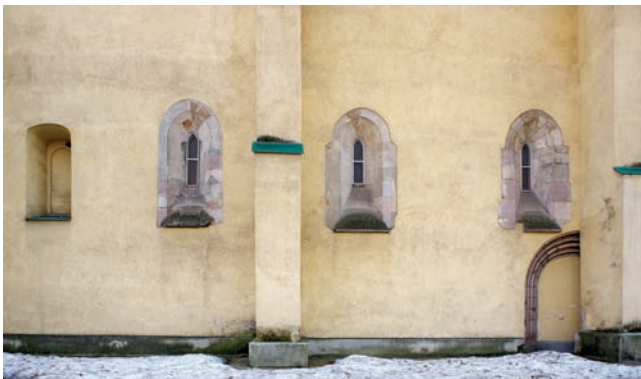
11. Фрагмент північного фасаду нефу

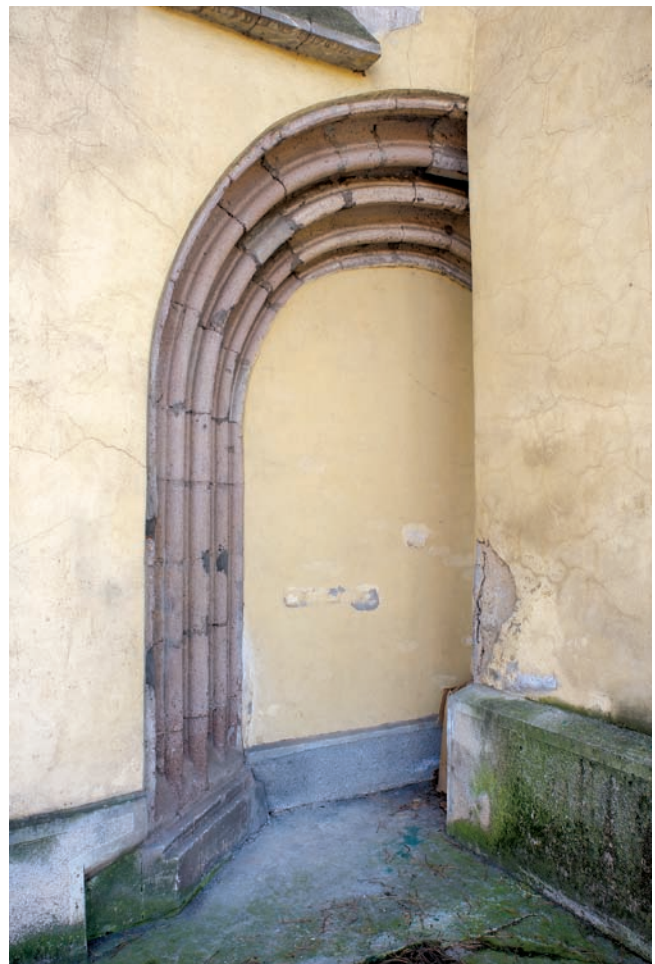
12. Портал в північній стіні нефу

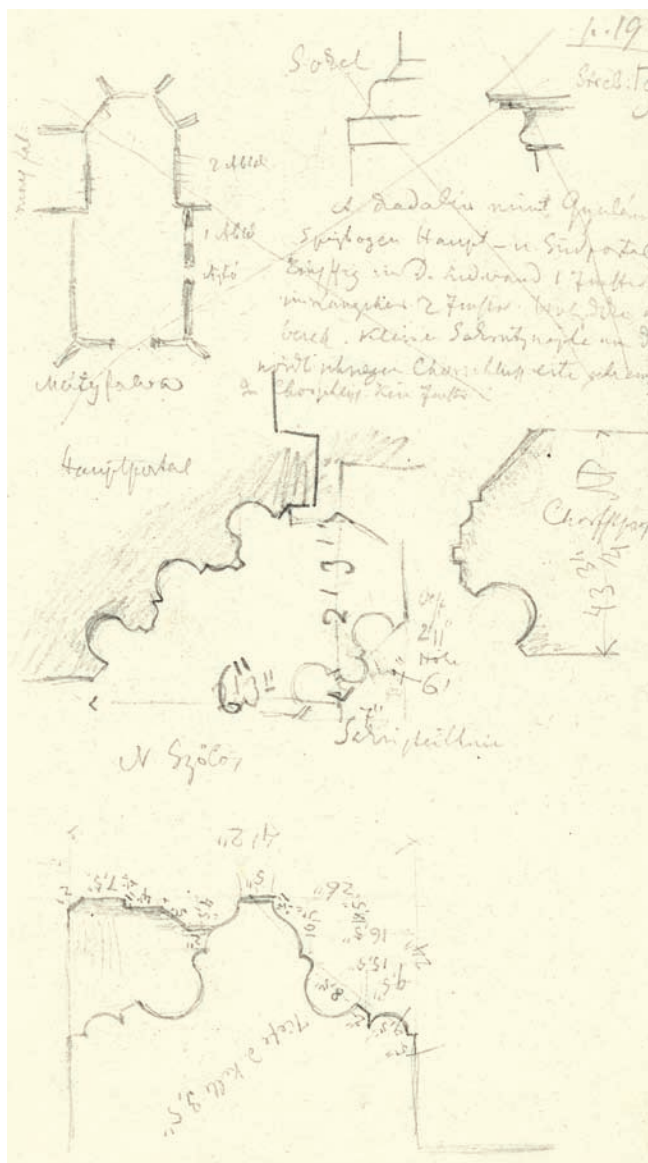
13. Профільні плани

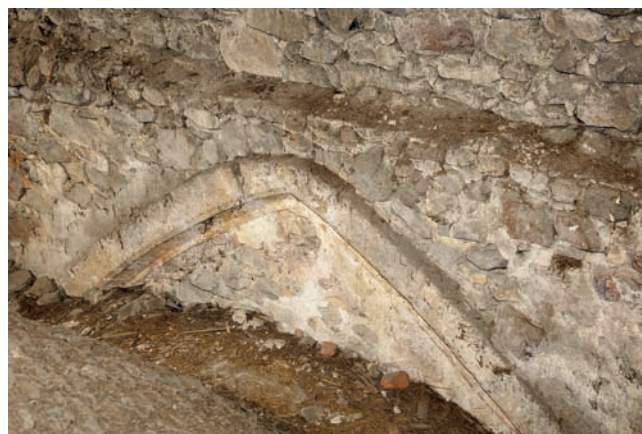
14. Фрагмент дуги стіни в горіщі нефу

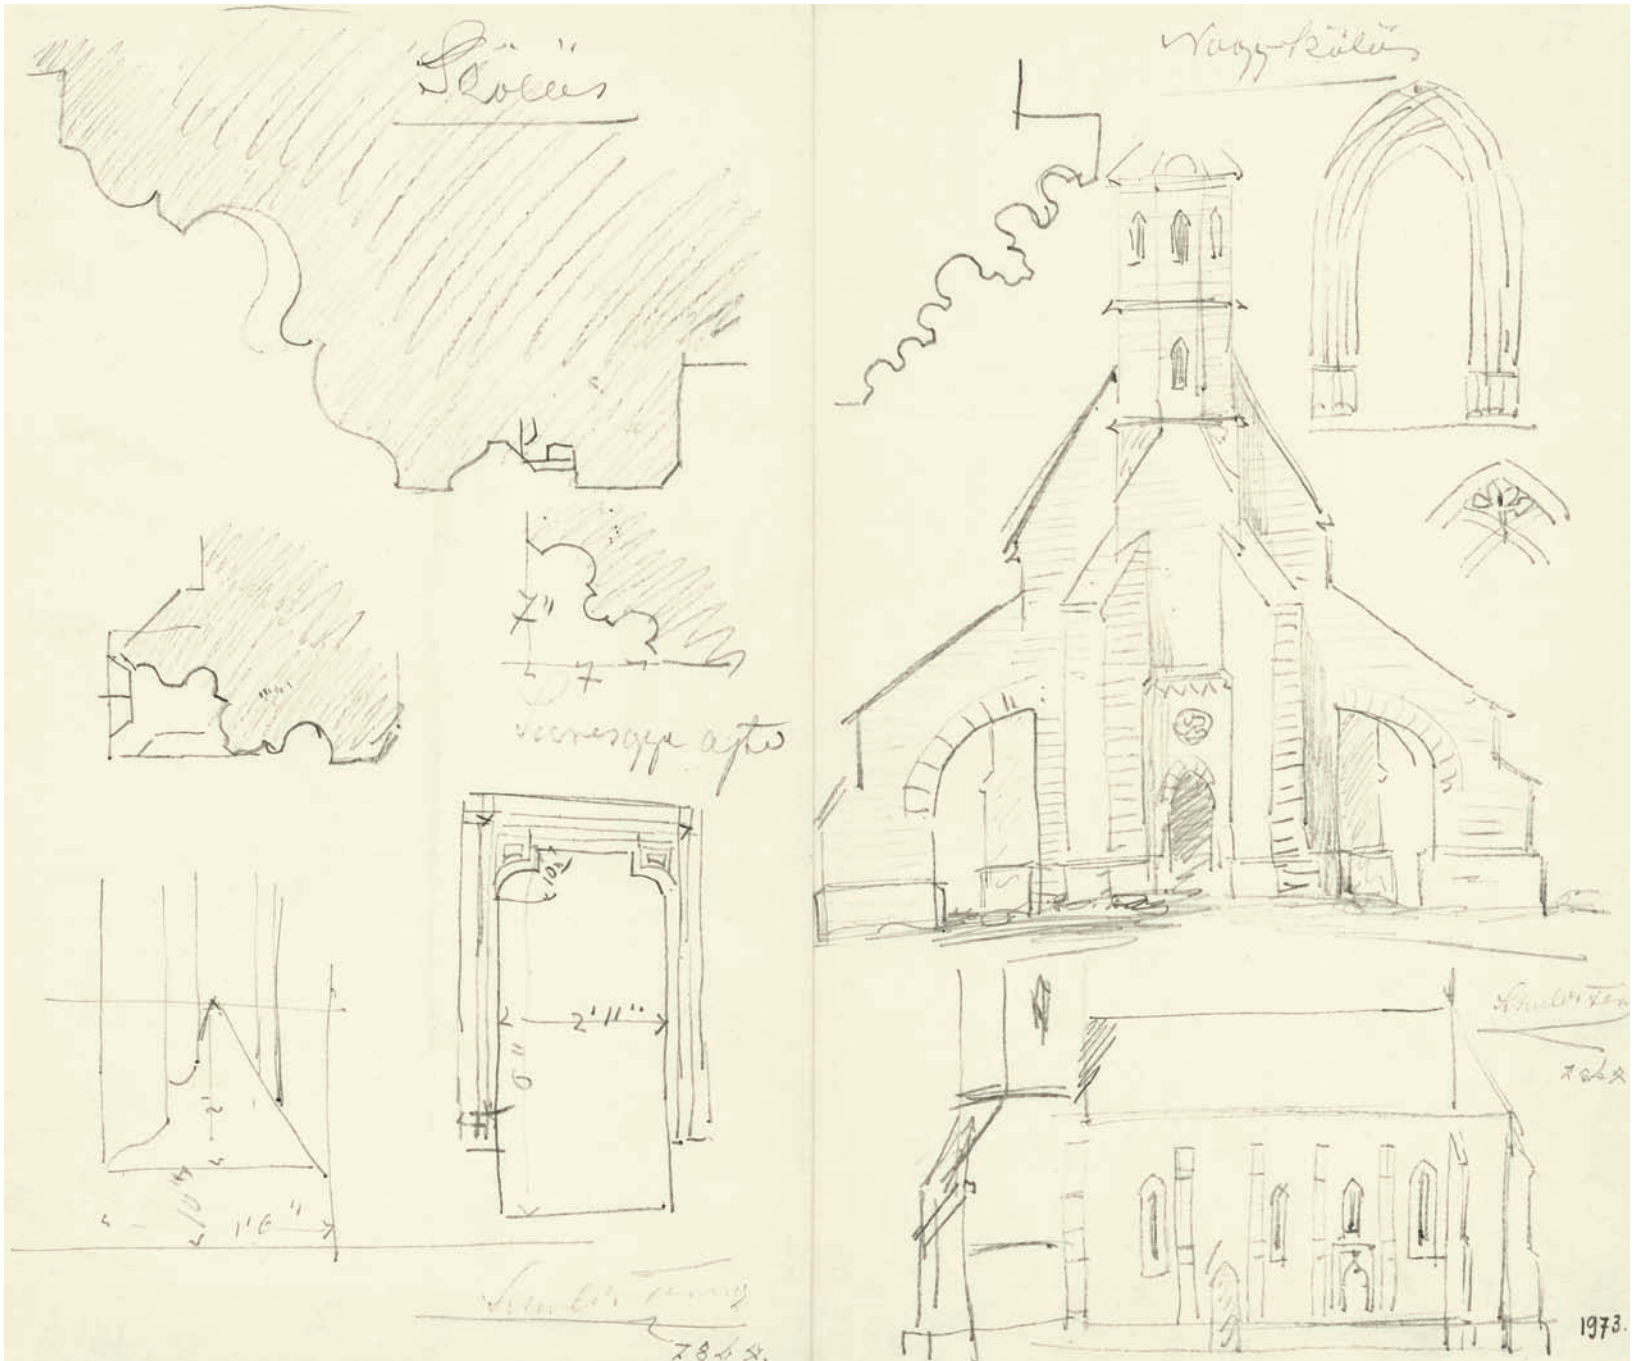
15. Детальні плани західного та південного фасаду церкви (Ференц Шульц, 1864 р.)

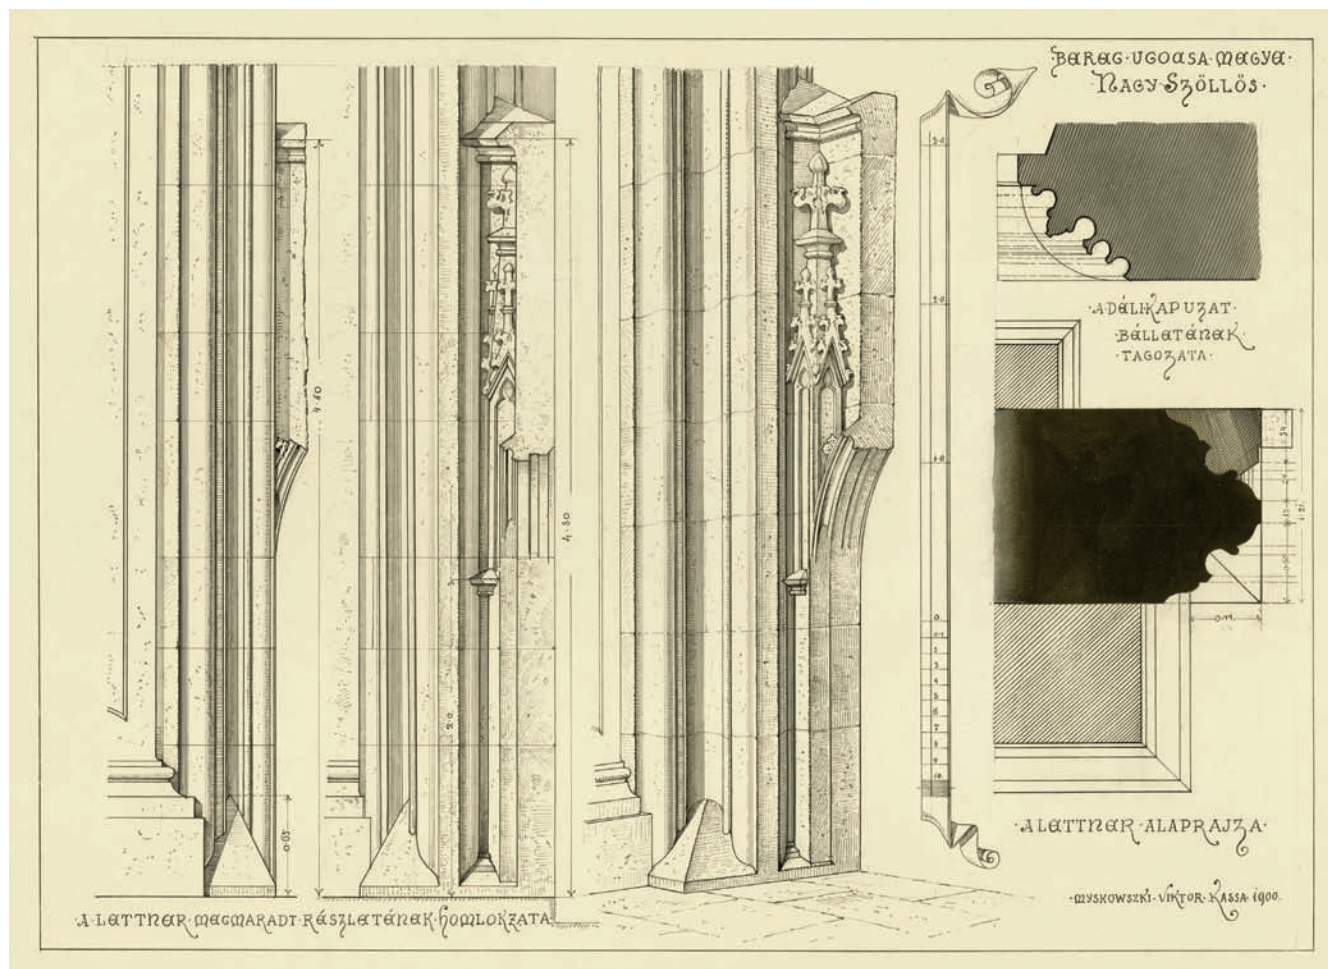
16. Обміри про залишені частини лекторіуму (Віктор Мишковський, 1900 р.)

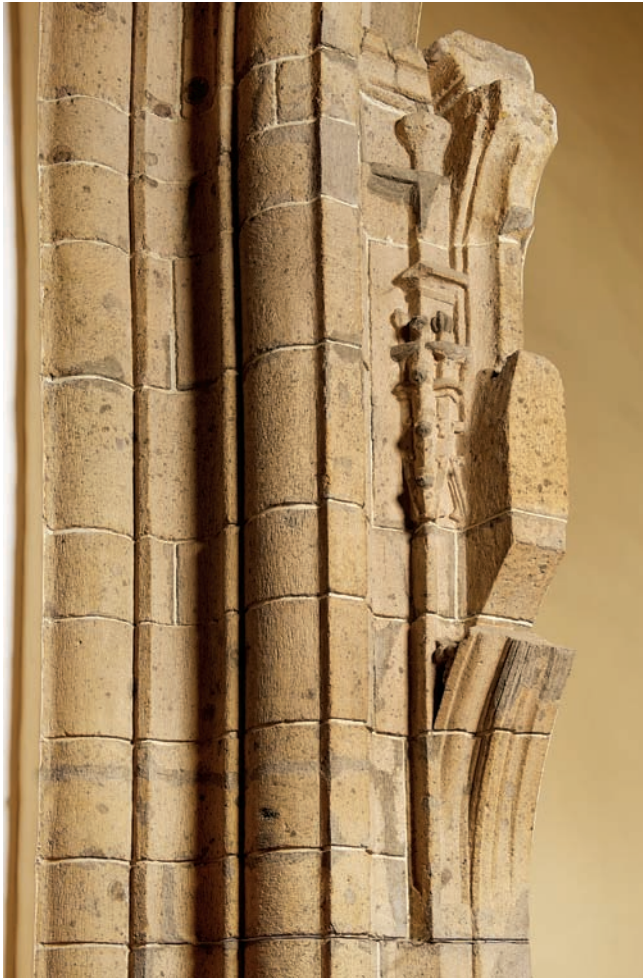
17. П'ята лекторіуму на південній опорі тріумфальної арки

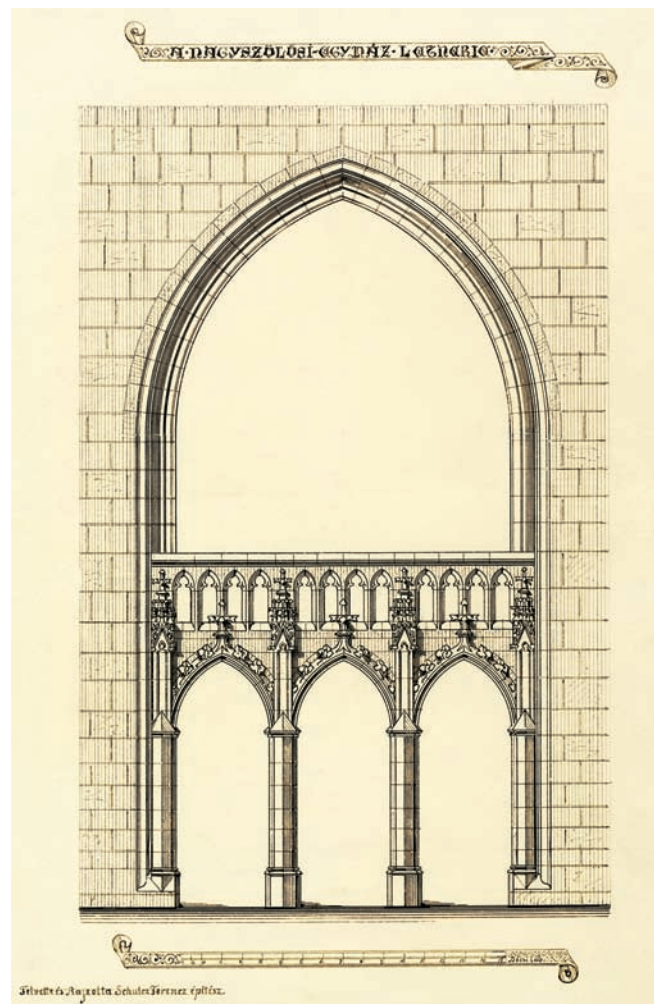
18. Реконструкція лекторіуму (Ференц Шульц)

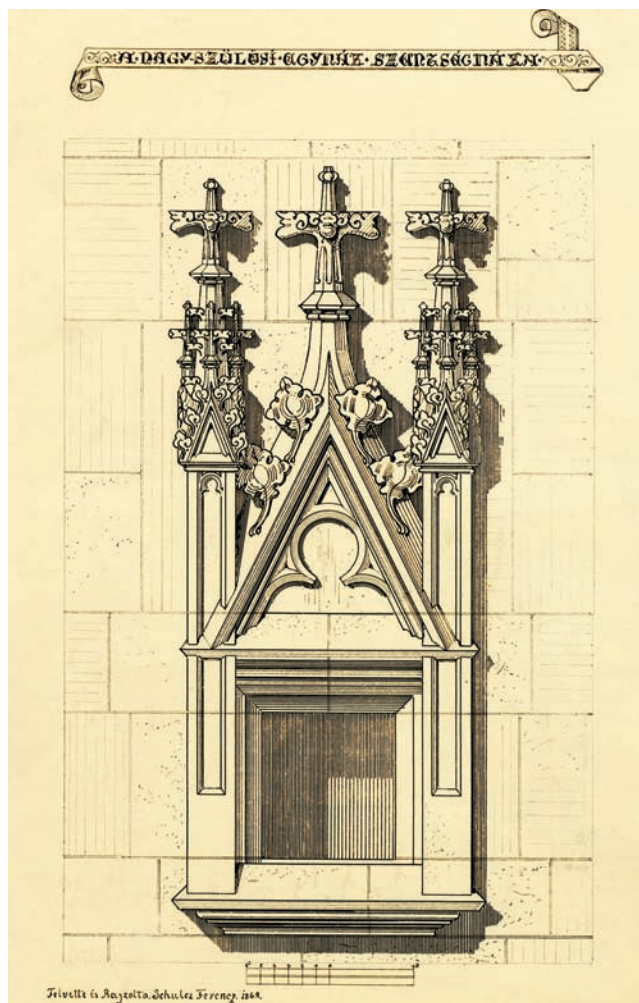
20. Обмір пастофорію (Ференц Шульц)

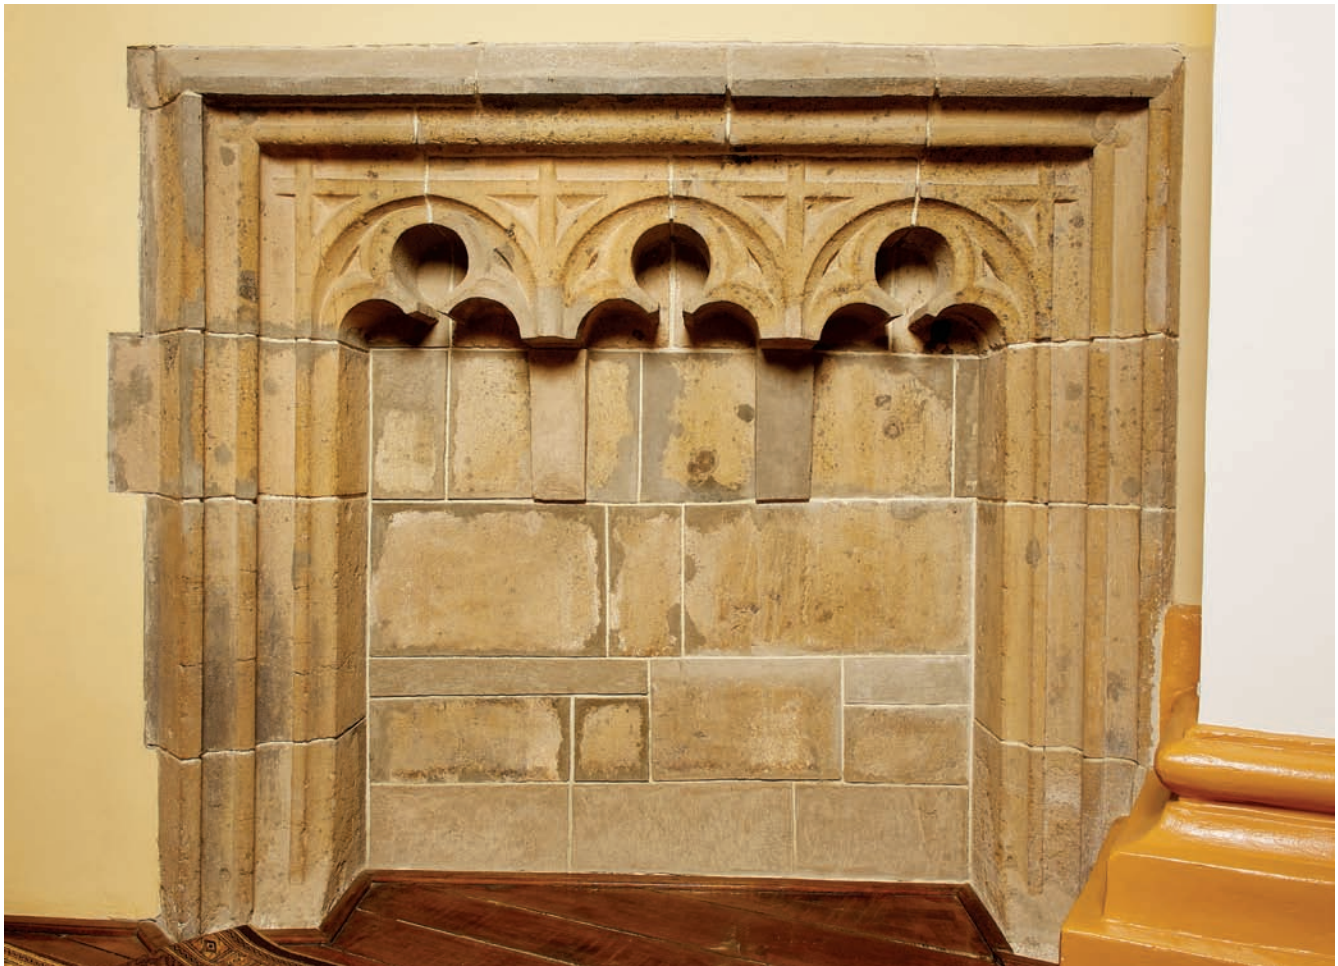
21. Седілія в південно-східній частині стіни апсиди

седілія, скіс кам'яного облямування якої виступає з площини стіни, як і облямування південних дверей апсиди (Мал. 21). Профіль облямування складається з тонкого скосу, тричвертного валика між двома половинними вижолбками, пояска, розміщеного паралельно до стіни, та четвертинного вижолбка. Профіль виростає з верхньої окантованої поверхні цокольного блоку, прикритого долівкою, валик та поясок у верхньому прямокутному кутку пересікають один одного. Всередині седілія завершується трьома півциркульними арками, кожна з яких

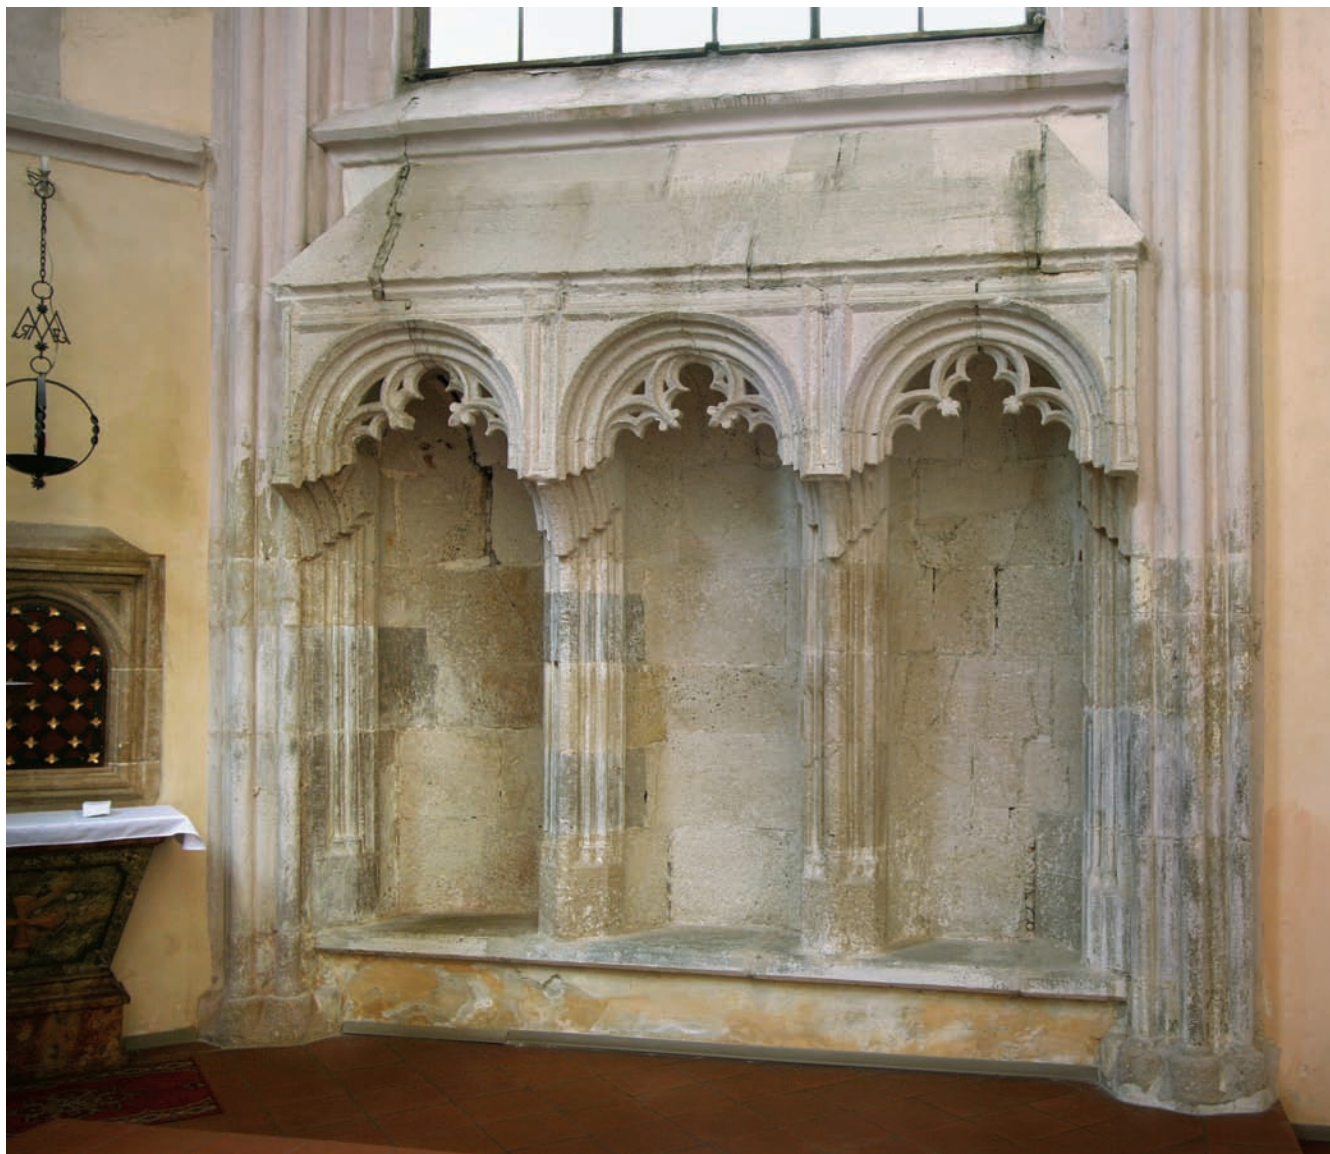
22. Кошице, францисканський храм. Седілія в апсиді

Напроти сідлії, в східному кінці північно-східної секції стіни знаходиться пастофорій (Мал. 22-23). Його облямування внизу складається із горизонтального карнизу, на який по обох боках спирається по одному фіалу, ще одного горизонтального карнизу, яким завершується отвір, та над ним – над верхньою частиною фіалів – із вимперги з карнизом, оздобленим знизу крабами, зверху носиками, який завершується також фіалом. Всі три карнизи мають подібний профіль: після тонького скосу половинний вижолобок, піввалик, поясок та четвортинний вижолобок.⁵⁴
