Бела Жолт Сакач

Паладь-Комарівці (Palágykomorós), реформатська церква

Лоранд Кіши

Паладь-Комарівці (Palágykomorócs), розкриття настінних розписів церкви

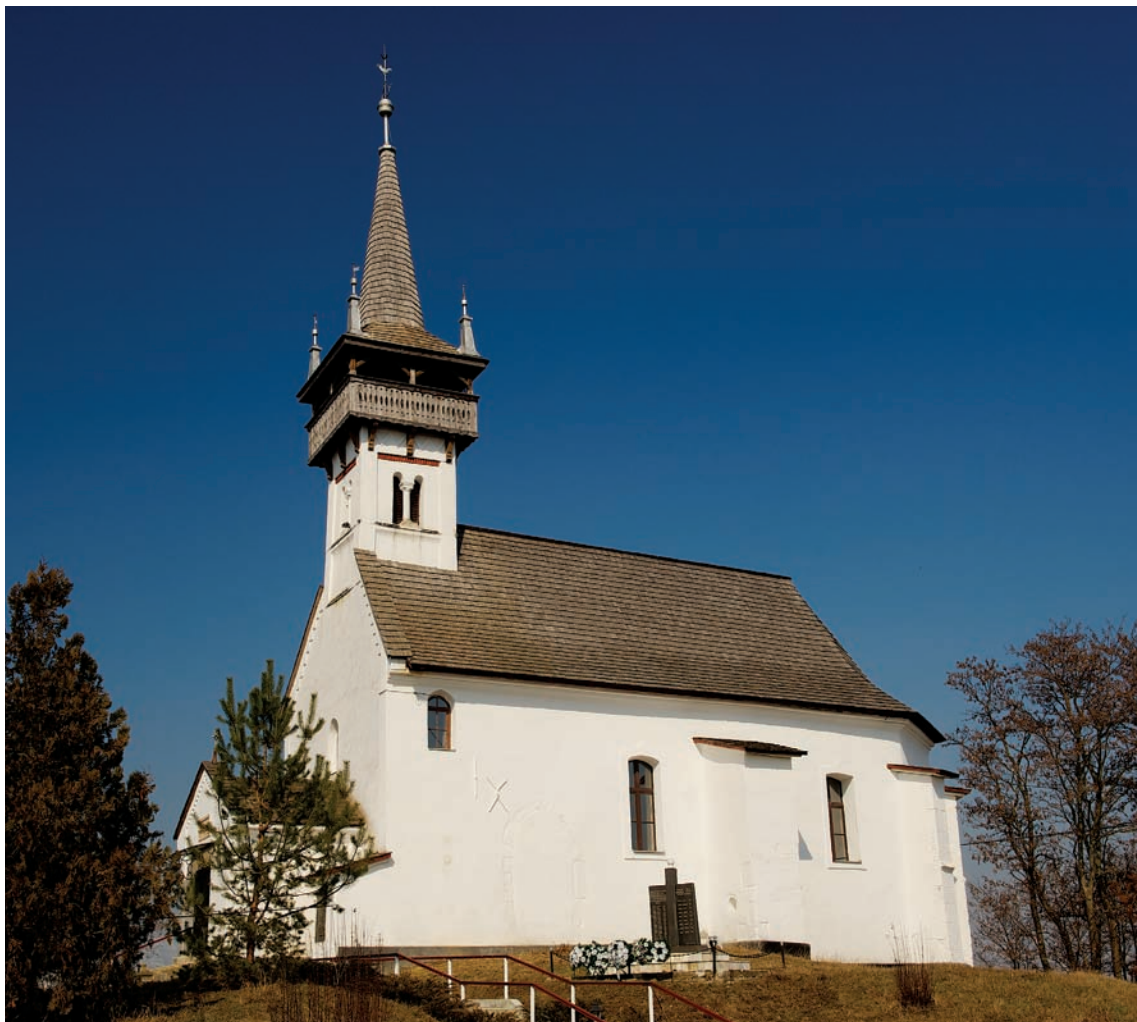
1. Загальний вид церкви з південно-західної сторони

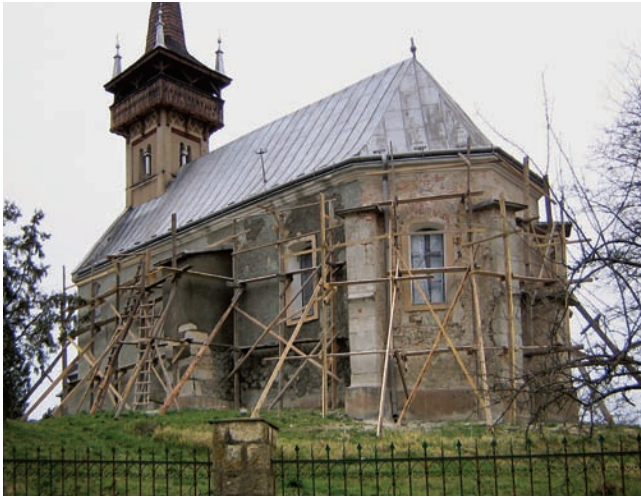
2. Церква з південно-східної сторони під час дослідження

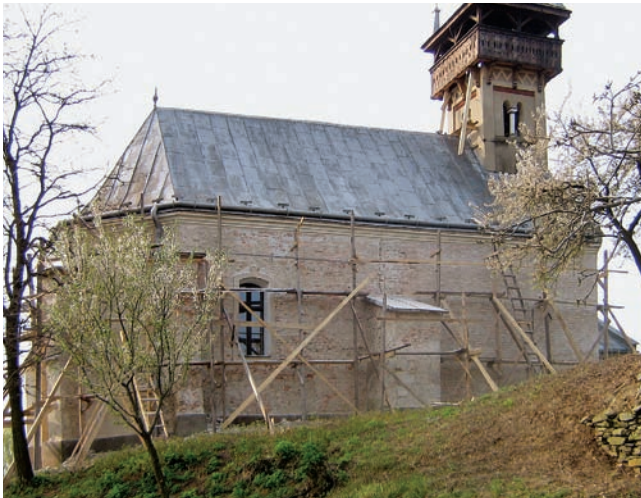
3. Північний фасад церкви під час дослідження

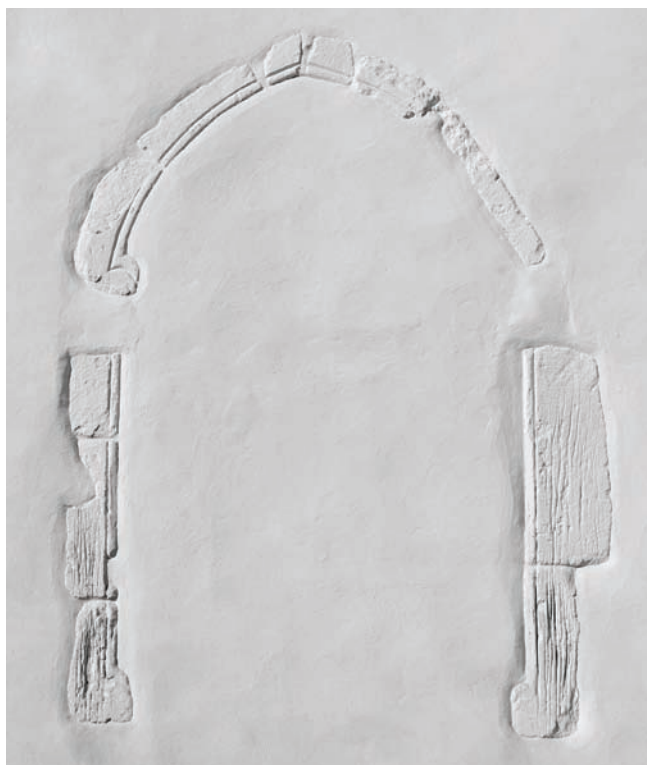
4. Замурований південний портал

Інтер'єр церкви освітлюють великі, сегментовані вікна: на південній стіні два (з двох боків контрфорса), а також на південно-східній стіні апсиди і на північній стіні навпроти східного вікна південного боку. В середині західної стіни, над притвором, а також на такій самій висоті в західному кінці південної стіни розташовані відносно широкі вікна з півциркульним завершенням. В південній стіні бачимо кам'яне обрамлення замурованого portalу: він мав стріласту форму, архівольт і карниз з зовнішнього боку завершувалися циліндричним членуванням (це ймовірно обрамлення наріжного пазу), примикаюче до рогового елемента (із обрамлення на сьогодні збереглися дві опори і закінчення архівольту з лівого боку). Зони капітелю portalу бракує з обох боків (мал. 4).

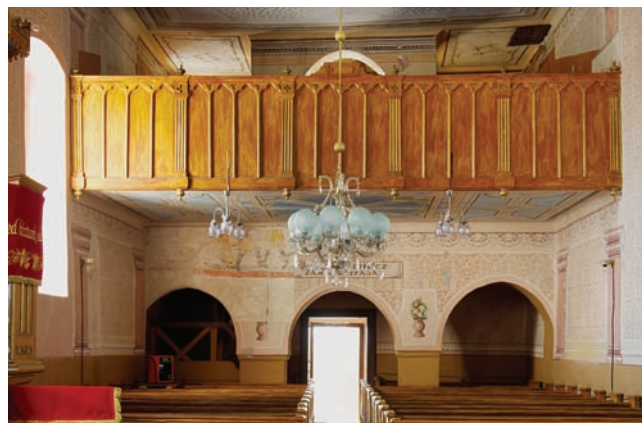
5. Інтер'єр церкви в напрямку до заходу

На південному боці площина стіни низу хорів розташована південніше, ніж у випадку нави, інтер'єр якої таким чином трошки вужчий (мал. 5).

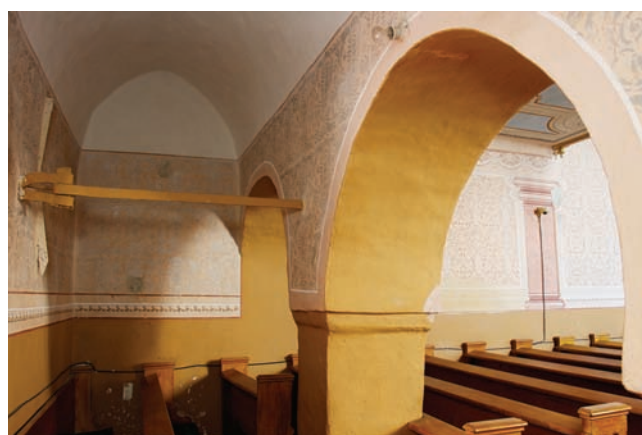
6. Нижня частина хорів в напрямку до півночі

Середній ярус західних хорів, тобто другий поверх дзвіниці примикає до нави отвором з параболоїдною аркою. Цей середній простір приєднується до двох бокових просторів півциркульними отворами. Згадувані бокові простори зі сходу закінчуються балюстрадою, однак балюстрада середньої частини переривається, адже хори були розширені в напрямку нави, аж до лінії південного вікна. На цьому поверсі ніде немає склепіння (мал. 6).

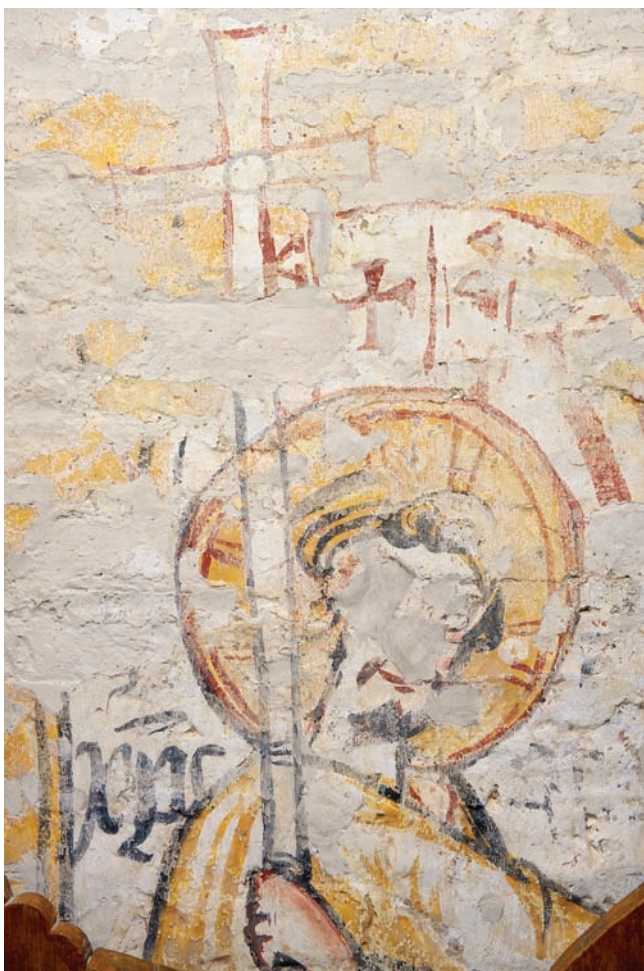
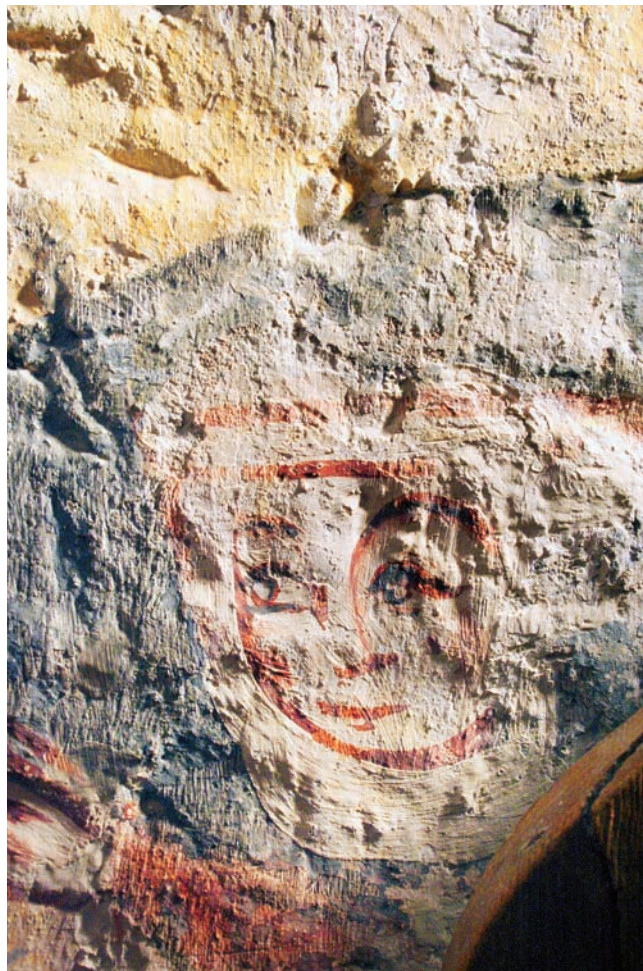
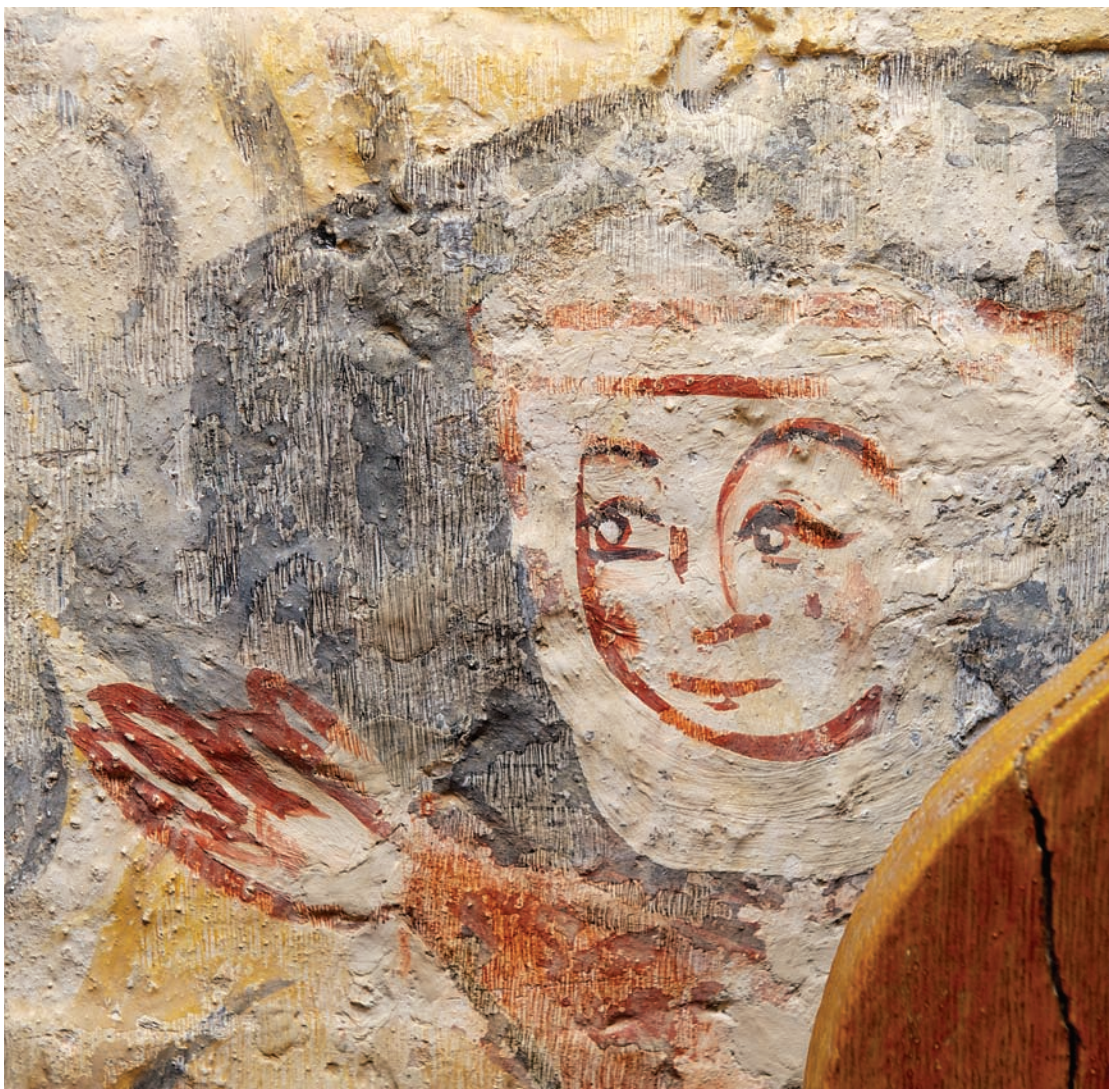
10. Зісхестя Христа до пекла

11. Зображення жіночої постаті з короною під час розчистки, під прохідним світлом

12. Зображення жіночої постаті з короною після реставрації

Розкритий на південній стіні нефу розпис зображає Христа на порозі до пекла: в одній руці тримає корогву, а другу простягає в сторону бородатого чоловіка та жінки з короною на голові. Позаду двох образів фон є темним, на якому можна читати напис Люцифер. Біля голови Христа видно монограми його імені на грецькій мові: ХРС (*малюнок 10-12*).

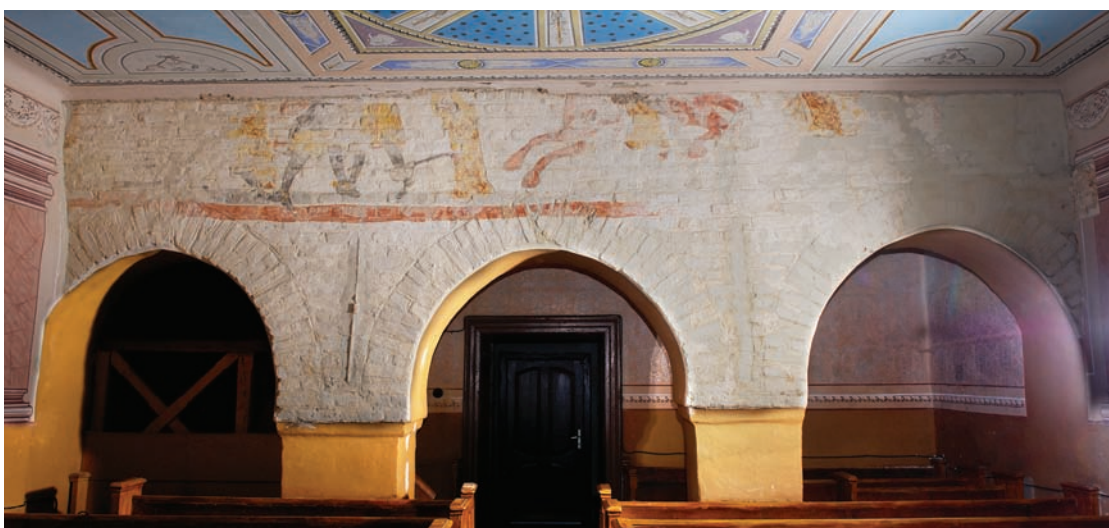
13. Легенда Святого Ласло на балюстраді хорів

На балюстраді хорів можна розпізнати фрагмент сцени із легенди Святого Ласло: сцена знизу обрамлена товстою багровою смугою (малюнок 13). Поряд з деякими маленькими фрагментами можемо розпізнати сцену «Боротьба». Верхню частину картини покривають зведені на середньовічні хори нові дерев'яні хори. На видних фрагментах можна розпізнати лати Святого Ласло, строкате вбрання половця та бойову сокиру, яка вдарена в Ахіллесову п'яту половця. Втручання 2012 року чіпало поруччя західної частини хорів романського стилю. На північній частині балюстради протягом розкриття стала видимою фігура дівчини, яка сокирою поранила ногу половця, який бореться, а також фрагмент сцени Гоніння (малюнок 14-15).

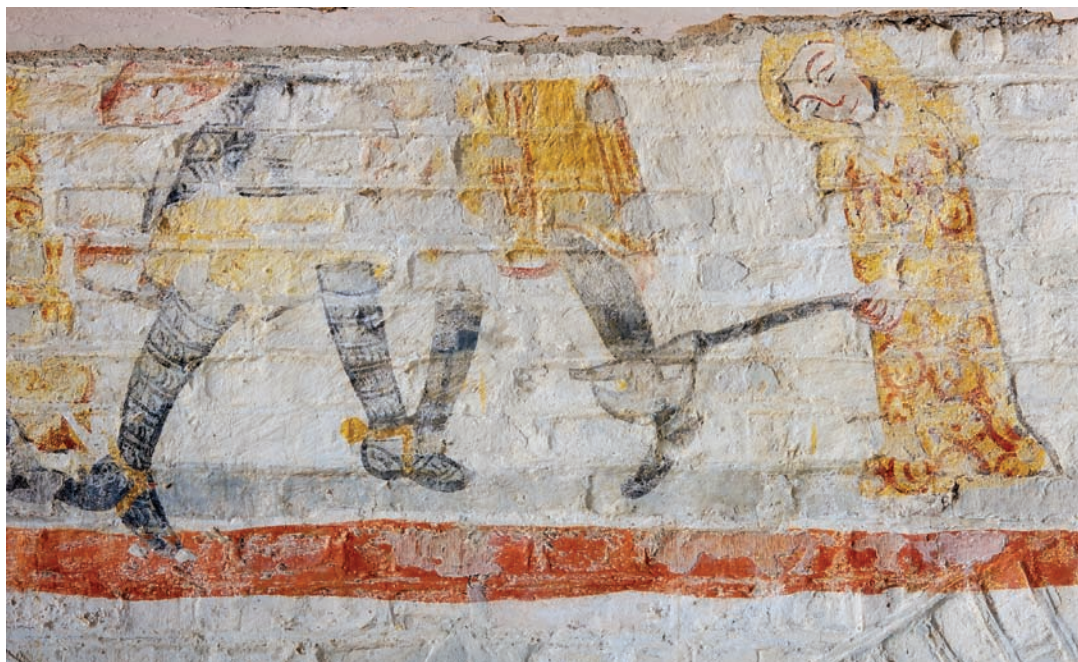
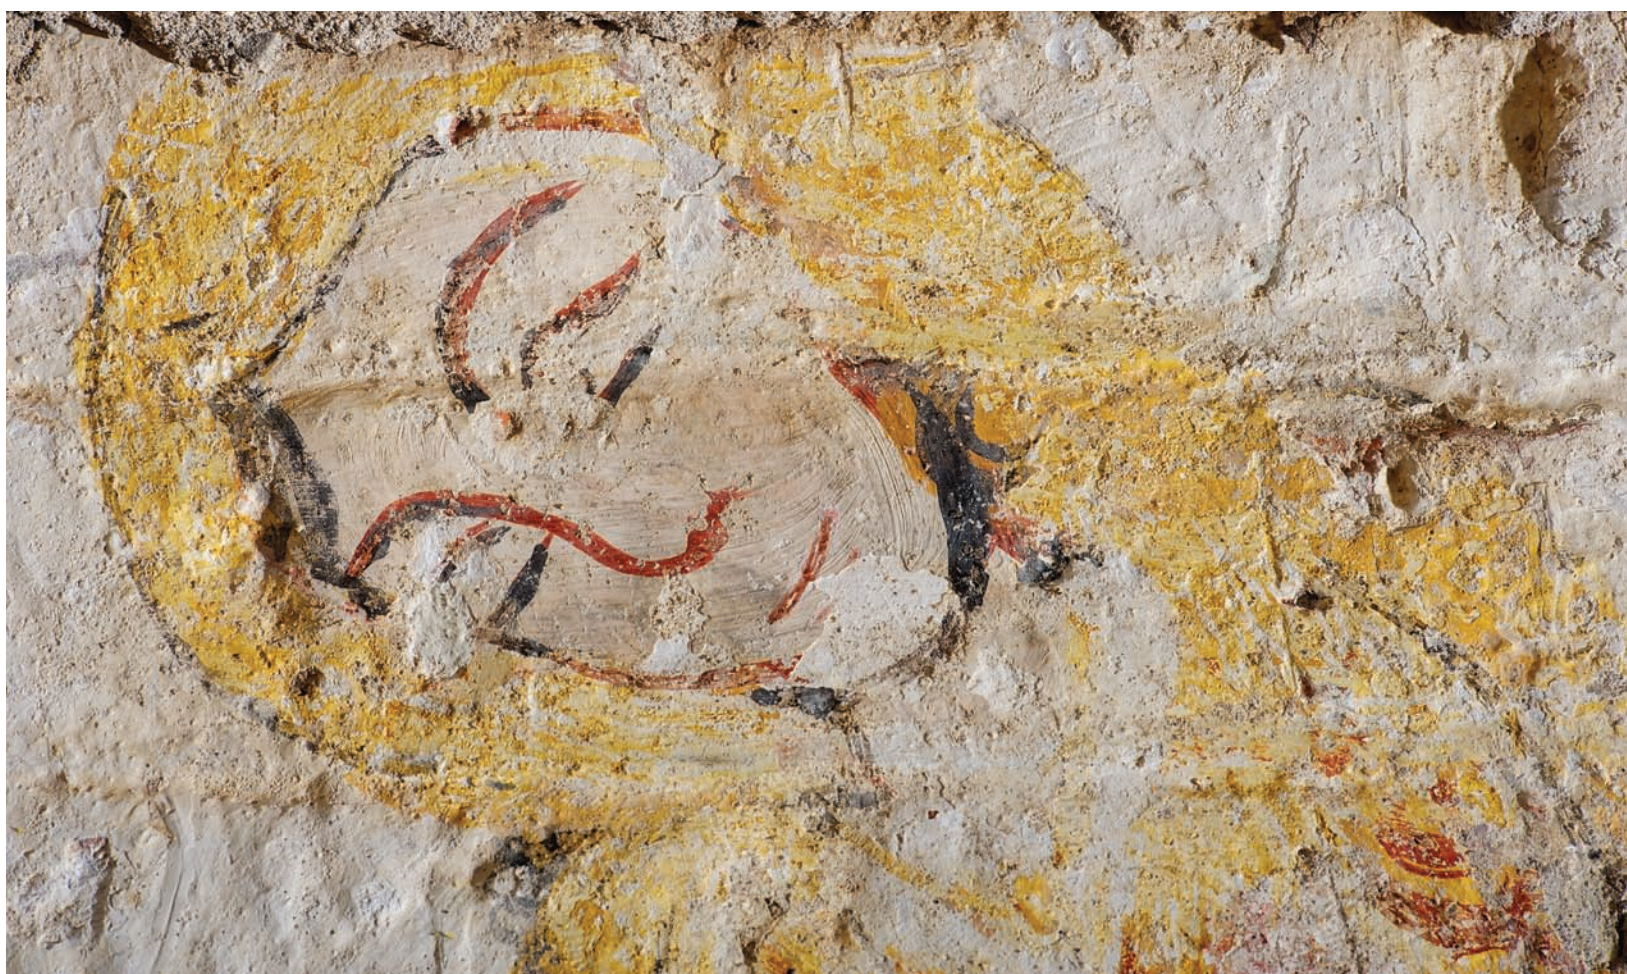
14. Сцена «Боротьба»

15. Дівчина зі сцени «Боротьба»

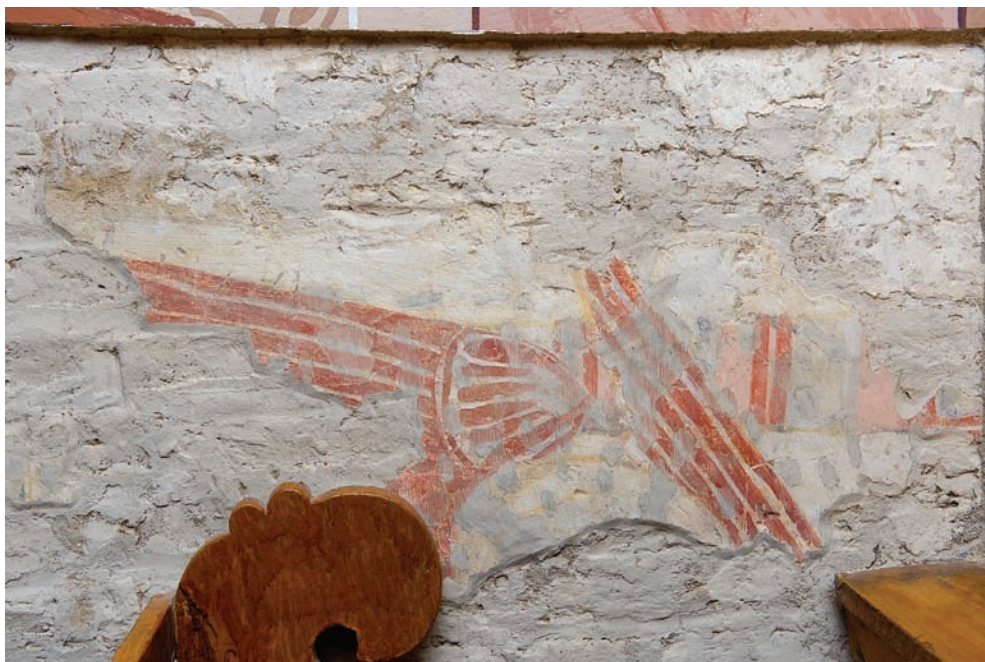
16. Фрагмент крилатого ангела на північній стіні нефу

На розкритій меншій поверхні північної стіни нефу було знайдено фрагменти крилатого ангела. Добре помітні його крила багрового кольору та жовтий німб.
