Papp Szilárd

Nagyszekeres, református templom

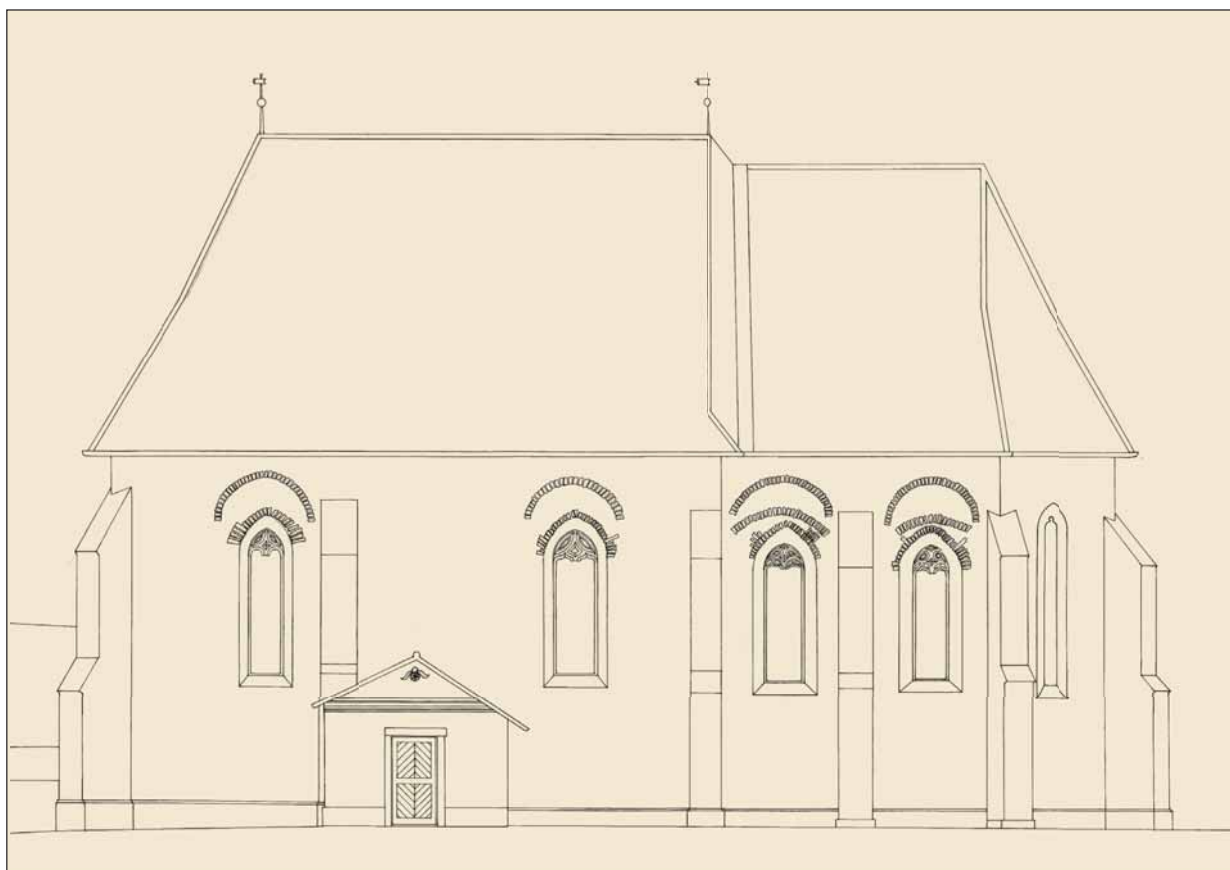
1. A templom déli homlokzata a falkutatás során

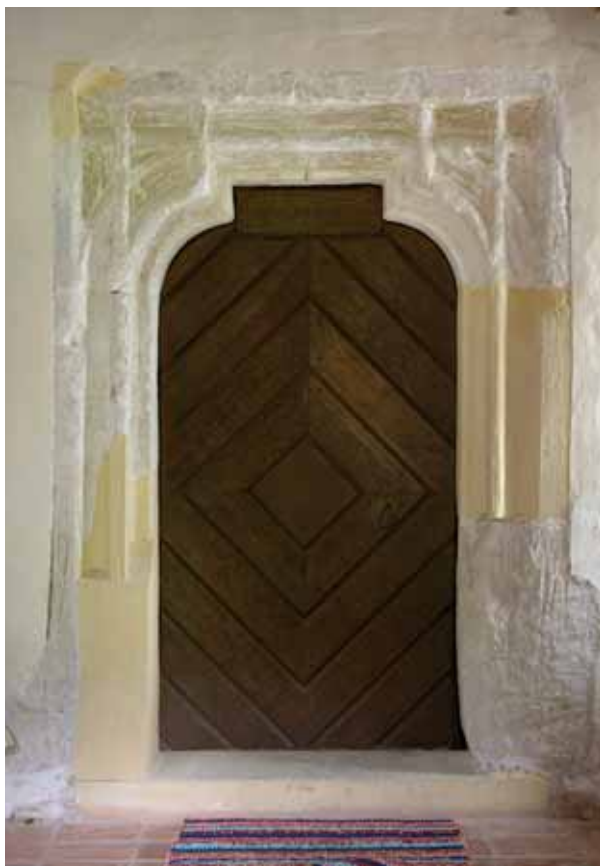
2. A hajó déli ajtaja

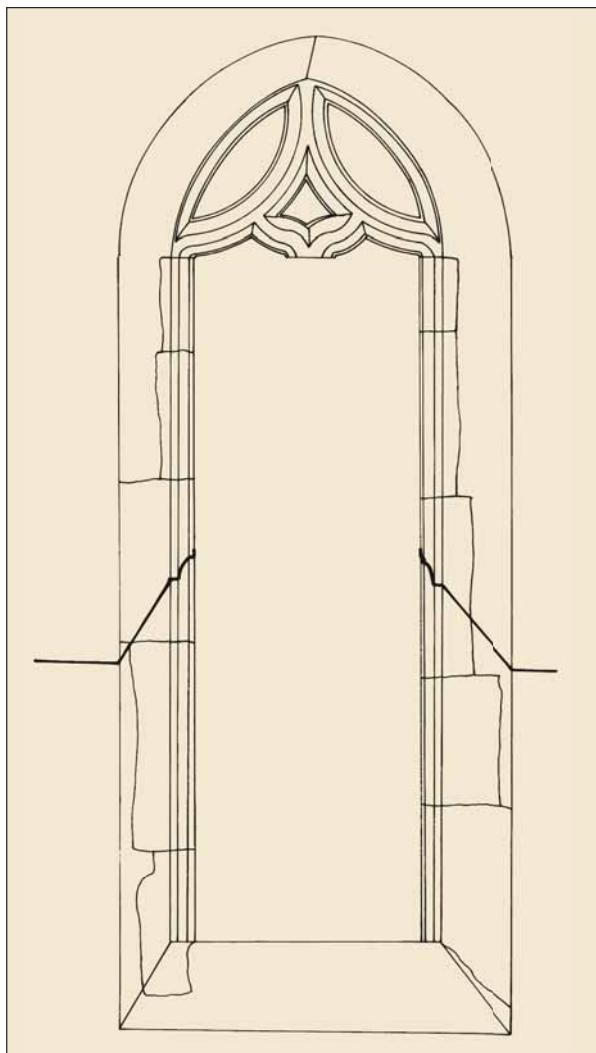
3. A hajó keleti ablakának felmérése

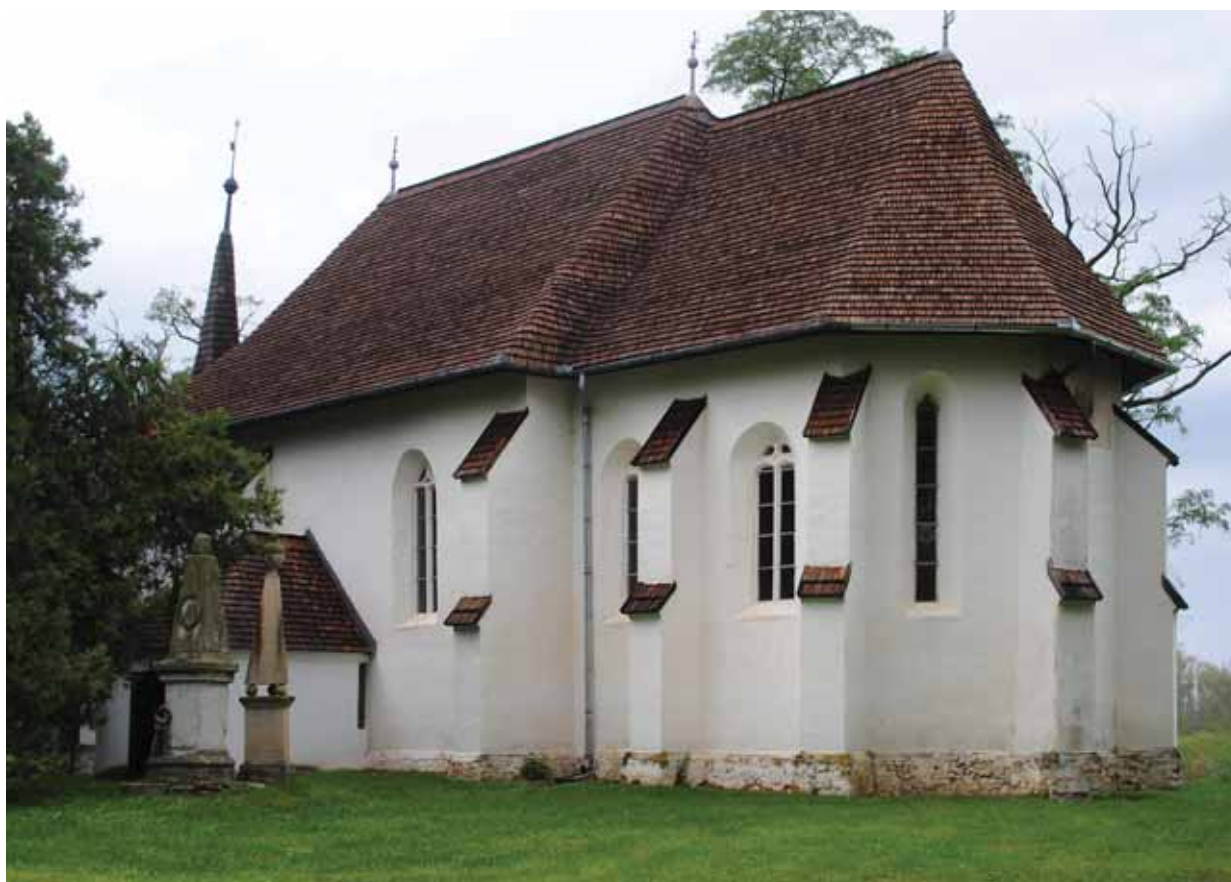
4. A templom délkelet felől

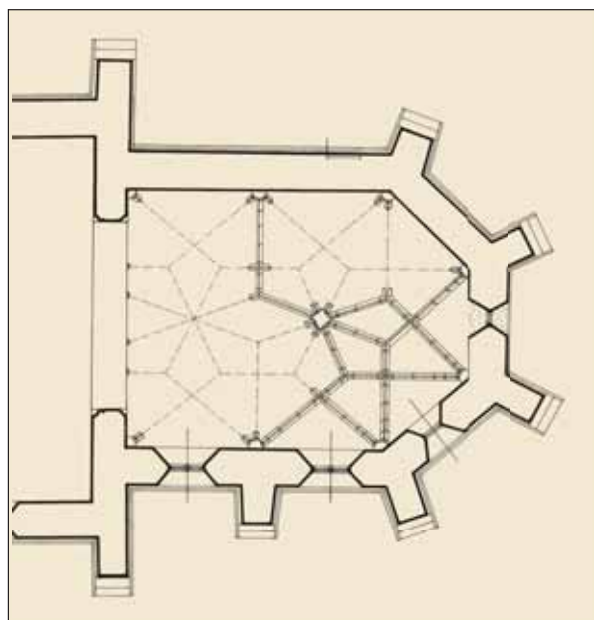
5. A szentély alaprajza a rekonstruált boltozattal

A szentély eredetileg bordás boltozattal volt fedve, melynek elemeit a boltozat újkori lebontása után a déli előcsarnok falainak építéséhez használták fel.¹⁵ Az innen kiszedett, nagyobb mennyiségű kőanyag és a szentélyben

lévő lenyomatok alapján az egykori boltozatot elvben rekonstruálták, és bordarendszerét részben vissza is építették.¹⁶ A szentélyben a boltindításoknál ugyanaz a jelenség volt érzékelhető, mint az ablakok és a szentségfülke esetében. Az indítások helyeit függőleges sávban kihagyták, s a kőelemek behelyezésével együtt falazták ki

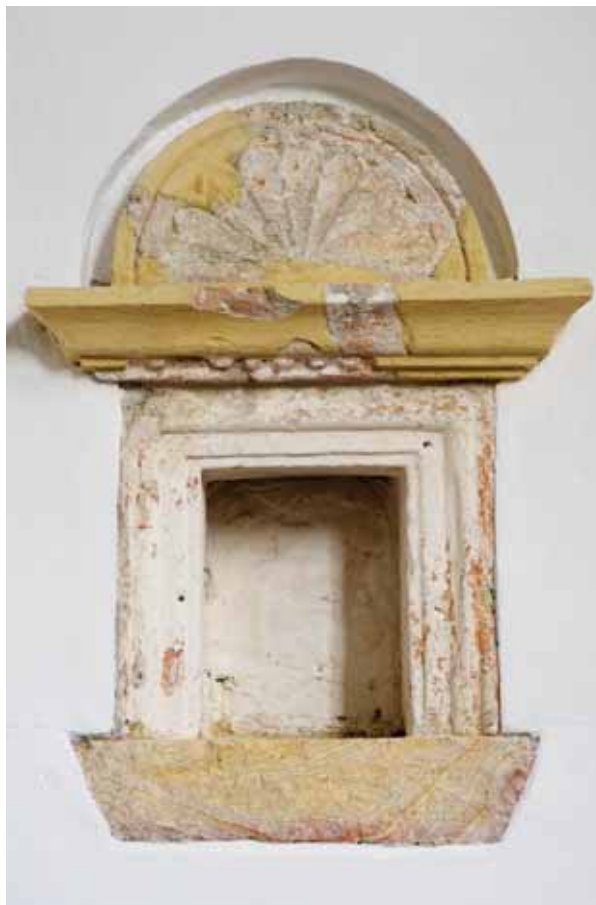
6. Szentségfülke a szentély északkeleti falán

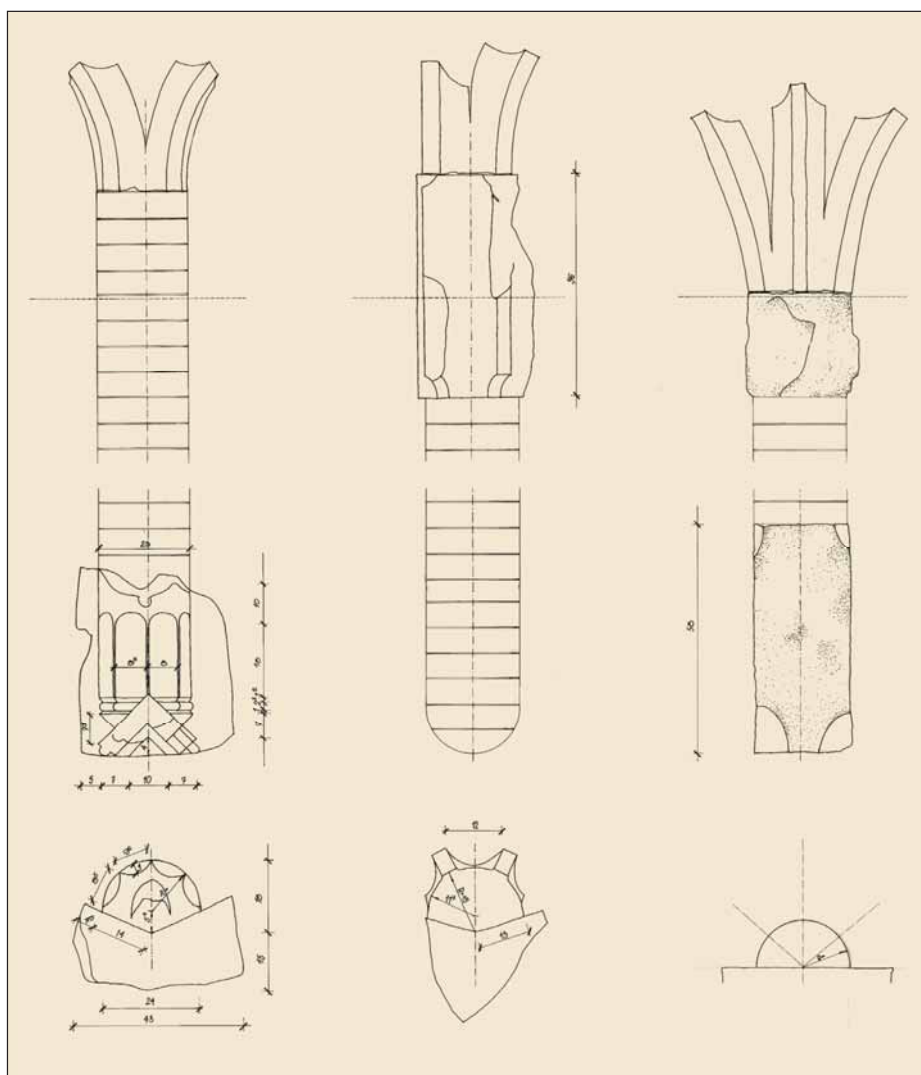
7. Konzolos falpillérek boltindítással a szentélyből

e sávokat.¹⁷ A boltozat az ablakok könyöklőjének a magasságában konzolokról indult. A nyolc konzol közül ma hat látható visszaépítve. Az északnyugati sarokban profilozott tölcserkonzol jelenik meg üres felületű pajzssal. Ugyanilyen, csak legalábbis ma pajzs nélküli, erősen roncsolt felületű konzol van az északi fal középső indításánál, és profil, illetve eredetileg is pajzs nélküli a délkeleti sarokban. Az északkeleti sarok erősen töredezett konzolja egykor talán figurális díszű volt, a két záradéksarokban pedig egy-egy térbe kihajló, profilozott számrhátív díszíti a konzolok elülső részét. A déli fal közepén, illetve a délnyugati sarokban a konzoloknak csak a lefaragott

felülete maradt meg.¹⁸ A konzolokról hengeres falpillérek futnak fel, melyek alsó, közvetlenül a konzolok feletti, rövid szakasza kannelúrázott, illetve csavart kialakítású. Nagyjából az ablakok magasságának a felénél a falpillérek felületéről visszametszéssel válnak ki az egyszer hornyolt profilú bordák. A boltozattól a bordaíndítások és egyes bordaszakaszok mellett egy négykaréjosra kiegészíthető keretben címerpajzs kis töredékét mutató zárókőnek a harmada-fele és hat, különböző megoldású, részben töredékes bordacsomópont került elő.¹⁹ Ezek alapján, a felújítás során többféle rekonstrukciós megoldás is született a boltozat egykori formájára, mielőtt a jelenlegi, visszaépített rekonstrukciót Székér György kidolgozta.²⁰

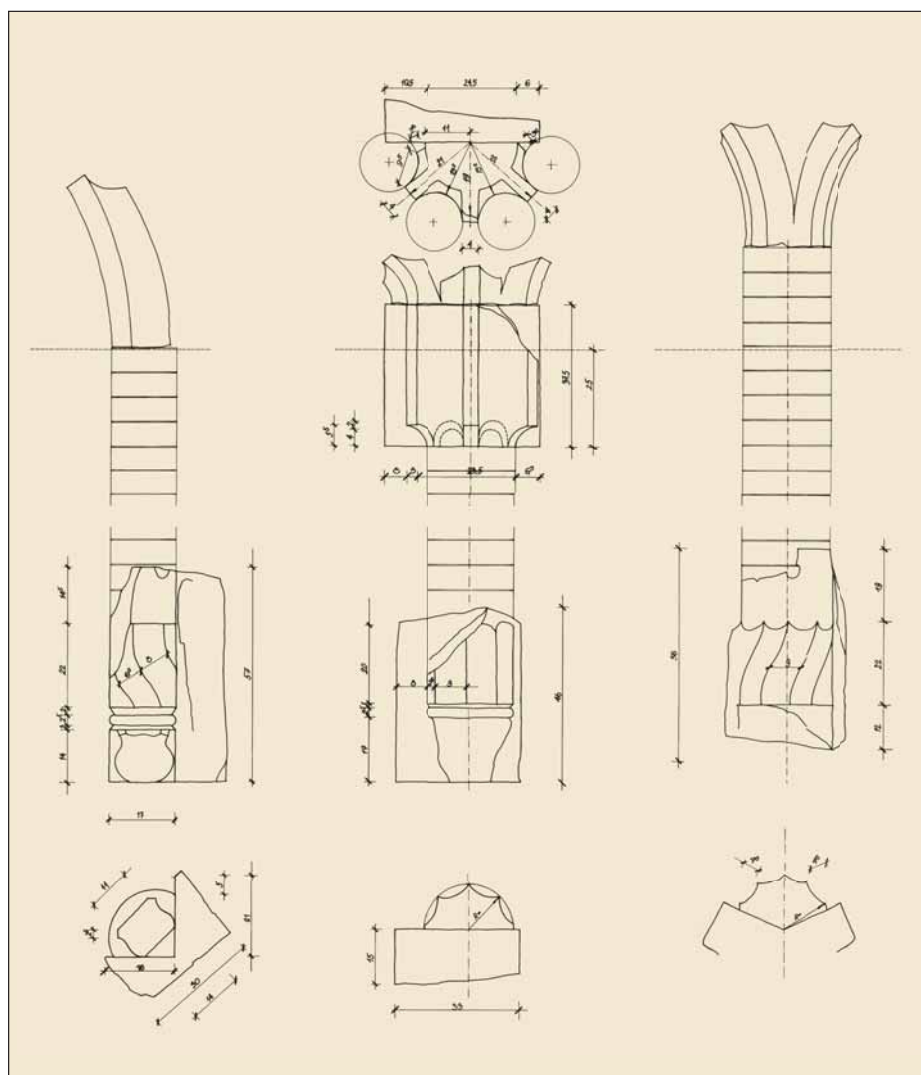
8. Konzolos falpillérek boltindítással a szentélyből

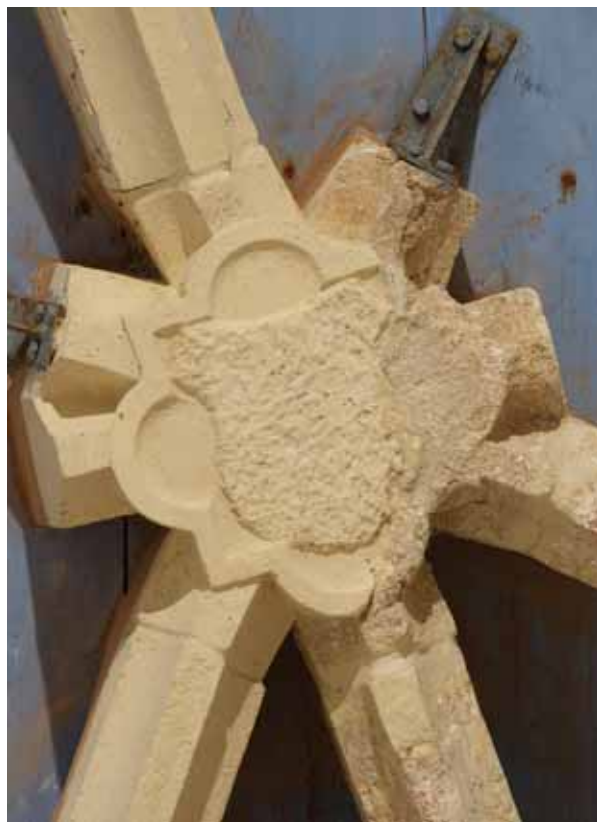
10. A szentélyboltozat kiegészített záróköve

- ¹⁹ KÖH Tervtár, ltsz.: 24062.
- ²⁰ Arról, hogy a rekonstrukció pontosan min alapul, közlés nem jelent meg, és pillanatnyilag erre vonatkozó dokumentáció sem található a KÖH Tervtárban. A megépített verzióban mindenesetre meglehetősen szokatlan, hogy a csak négy bordaíndítással fennmaradt zárókép magába foglaló négykaréja a jelenlegi beépítésben a szentély és a boltozat semelyik tengelyéhez nem igazodik – ahogyan az egyébként szinte törvényszerű lenne –, hanem azoktól kis mértékben eltér.

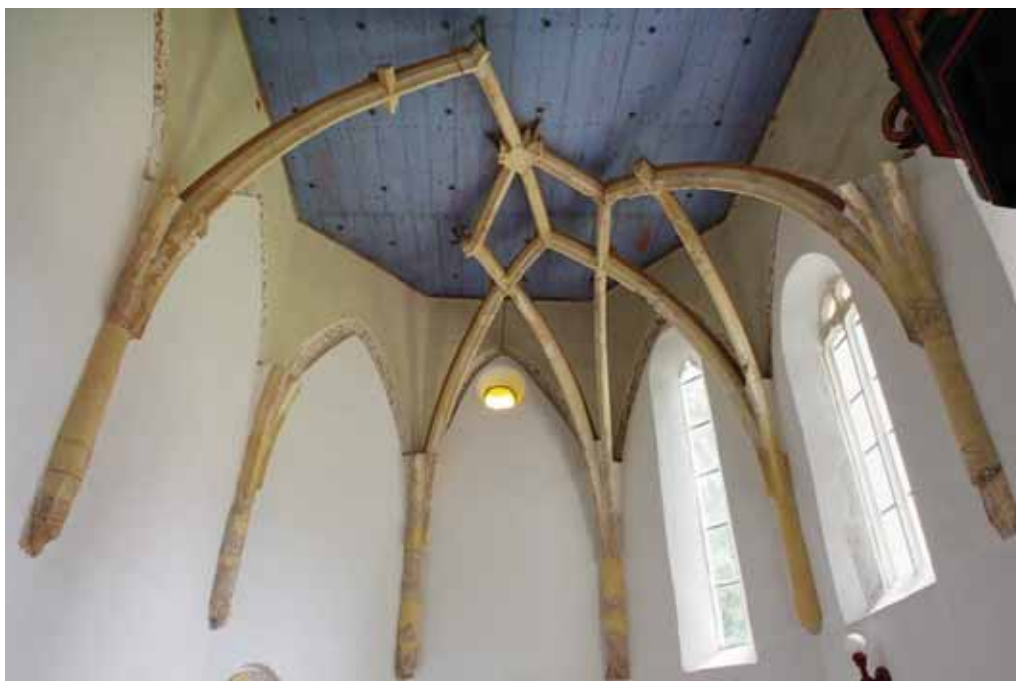
11. A rekonstruált szentélyboltozat

A két zárókő körül csillagformákat mutató hálóboltozatnak a környékről nem, de Magyarország egyéb területeiről és Közép-Európából számos példája ismert.²¹
