Papp Szilárd

Tiszakóród, református templom

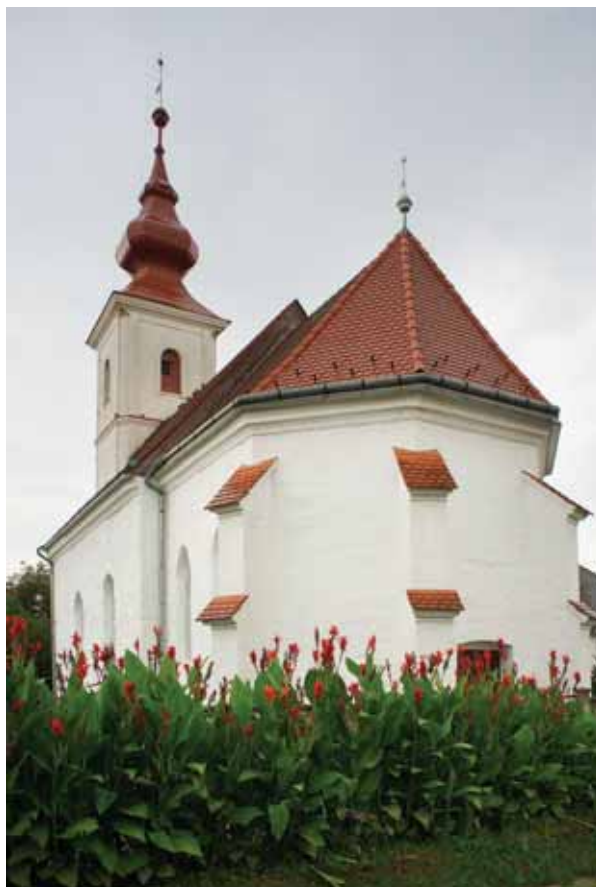
1. A templom délkeletről

Az átlagos falusi méretű, keletelt templom középkori eredetére ma már csupán alaprajzi elrendezése és csekély, töredékesen fennmaradt részletformája emlékeztet.² Falainak jó része azonban bizonyosan a középkorból származik. A téglalap alakú hajóhoz egy-egy falszélességnivel keskenyebb, a nyolcszög öt oldalával záródó szentély csatlakozik keletről. A hajót nem támasztják támpillérek, az északkeletitől eltekintve sarkain kváderekből készült, a falfelületekhez hasonlóan jelenleg meszelt armírozás fut fel a főpárkányig. A szentély sarkait kétoszlatú, átlós helyzetű támpillérek erősítik. Ezek sarkai szintén armírozással vannak kialakítva, ahogy tetejük felett a szentély körítőfalainak sarkai is. A pillérek homlokoldalán a betonból készített fedlapok alatt mindkét szinten megvannak a rézsűbe metszett félhomorlattel profilozott középkori vízvetőpárkányok. Csak az északkeleti sarok támpillére kivétel ez alól, amelynek ilyen párkányai nincsenek, és nem is a sarokra átlósan helyezkedik el, hanem az északi falra merőlegesen. Mindez arra utal, hogy e támpillér utólagos kialakítású, és eredetileg a középkorban itt álló sekrestye keleti falának volt a része. A sekrestyére más részletek is utalnak: a szentély északi falának lábazata jóval magasabban húzódik, mint a templomon körbefutó, amúgy egységes lábazat, s az északi fal nyugati felén, valamelyik modern felújítás során a vakolatba bekarcolva jelölték a szentélybe vezető egykori ajtó befalazott nyílását. A sekrestye nyugati fala a hajó északkeleti falának futhatott neki, itt ugyanis a hajó többi sarkától eltérően armírozás csak közvetlenül a főpárkány alatti szakaszon jelenik meg.³ A korábban állítólag torony nélküli templom hajójához a XIX. század elején nyugatról kétemeletes tornyot építettek.⁴ Szabadon álló sarkait a középkoriakra emlékeztető, de méreteikben eltérő, s nem kőből készült vízvetőpárkányokkal tagolt támpillé-

rek támasztják. A templom falainak anyaga a meszelésrétegek miatt ma nem látszik, de a kváder armírozás és a falaknak a meszelés alól kitűnő, egyenetlen felületképzése alapján inkább törtköre, mint téglára gondolhatunk.

Eltekintve a toronytól és a szentély már említett északi falától, a templomon egységes kialakítású, jelenleg meszelt középkori kő lábazat fut körbe, egyszerű, rézsűre faragott párkánnyal. Az újkorból származik az épület főpárkánya. A hajó déli falát két, azonos méretű és elhelyezkedésű ablak bontja meg. A rézsűs béléttű ablakok közül a keletinek

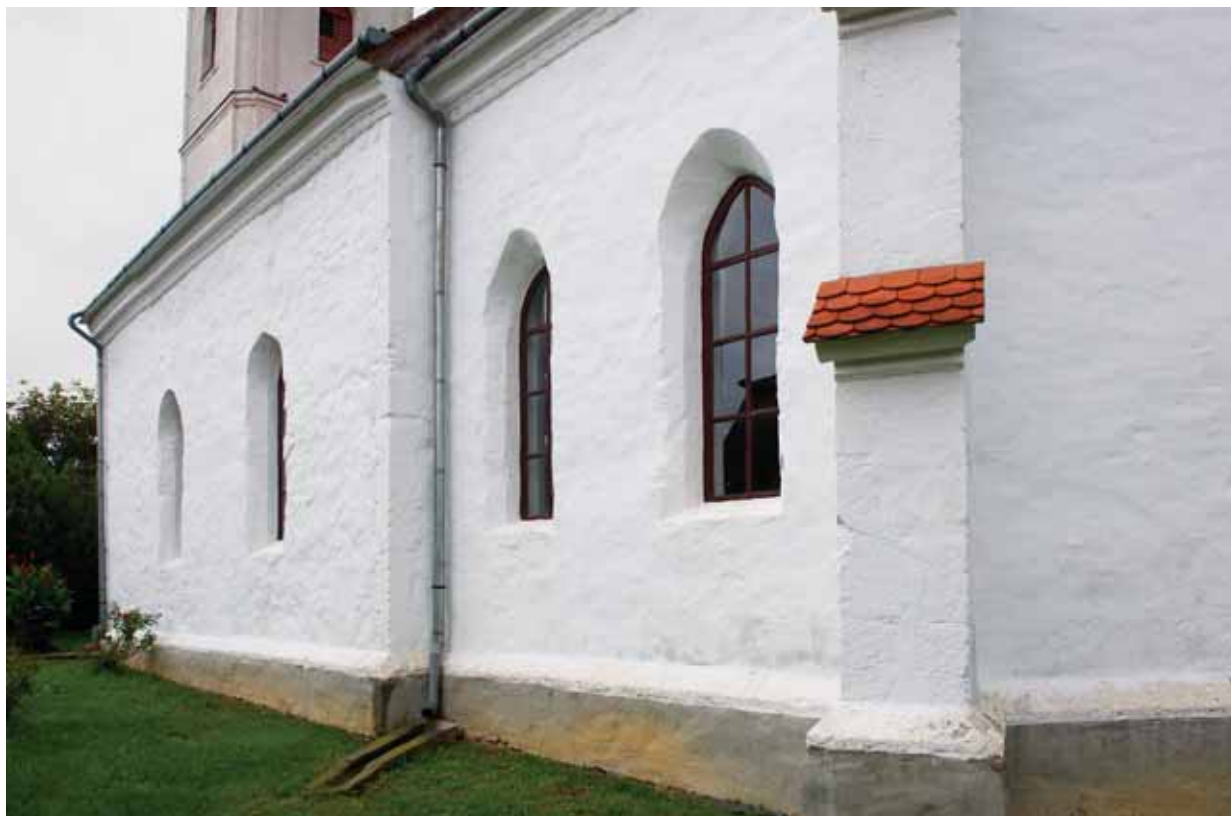
2. Ablakok a déli homlokzaton

csúcsíves, a nyugatinak nyilvánvalóan utólag átalakított, félköríves záradéka van. Az ablakok kőből faragott könyöklője és szárkövei még az eredeti kialakítást mutatják, és jól kivehető az is, hogy belső részükön tokhornyukat utóbb lefaragták. Az ablakok záradékrészén a béllet már nem kőelemekből van összeállítva, hanem falazott ív. A XIX. század vége felé a templom ablakaiban még lehetett látni mérműmaradványokat, és kapui is csúcsívesek voltak.⁵ A hajó északi fala tagolatlan. A szentélynek a déli falán két középkori eredetű, csúcsíves ablak látható, melyeknek nemcsak kialakítása, méretei és elhelyezkedése, de fennmaradásuk mértéke is teljesen egyezik a hajón lévő ablakokéval. A szentély záradékfalán újkori, már a református birtoklás idejéből származó ajtónyílás jelenik meg.
