## Tornyospálca, református templom<sup>1</sup>

A templom kutatására 2006–2007-ben került sor, eredményeiről 2011-ben a szerzők hosszabb tanulmányban számoltak be.<sup>10</sup> A kutatás során azzal kellett szem-

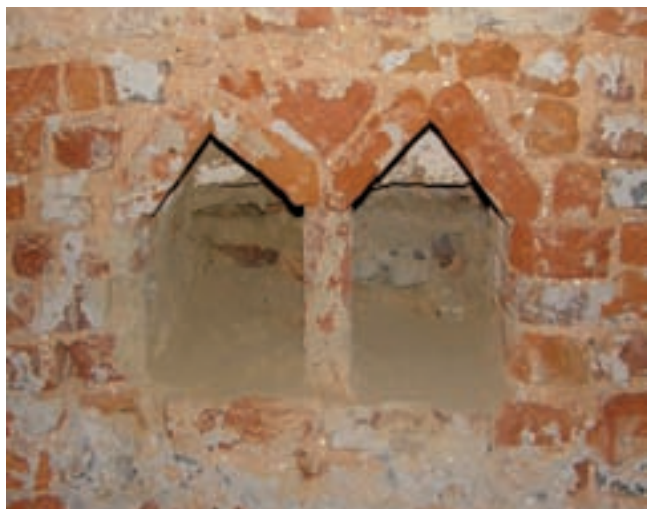
2. A hajó északkeleti végében kialakított kettős fülke

zattal fedett, kívülről támpillérekkel erősített részt kapcsolnak. A hajó méretei ugyan nem változtak, de nyugati végébe karzat került. A hajó északkeleti végében kialakított csúcsíves záródású, kisméretű kettős fülke arra utal, hogy esetleg mellékoltárt is állíthattak (2. kép). A hajó külső homlokzatainak felső – falkorona alatti – sávját idomtéglaiból készült, vakmértűves, csúcsíves lezárású és négykaréjos, valamint az északi oldalon kör alakú nyílást formázó díszítőelemekkel gazdagították. Figyelem-

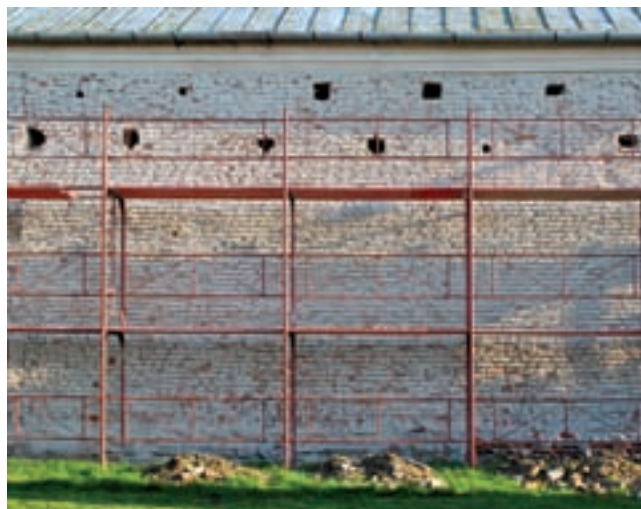
3. A hajó északi homlokzata kutatás közben

reméltó, hogy amíg a déli oldalon egy sávban, addig a hajó északi falában a vakmértűves elemek két sorban helyezkednek el (3–5. kép). A szentély északi falában egymástól eltérő méretű, ám mértű nélküli – különböző magasságban, a sekrestye fölötti részen elhelyezkedő – fülkéket falaztak ki (4. kép). A fal északnyugati felső sarkában, közvetlenül a falkorona alatti nyílás a boltozat fölötti padlástér külső megközelítését szolgálta. Ekkor keletkeztek a hajó és a szentély eredetileg

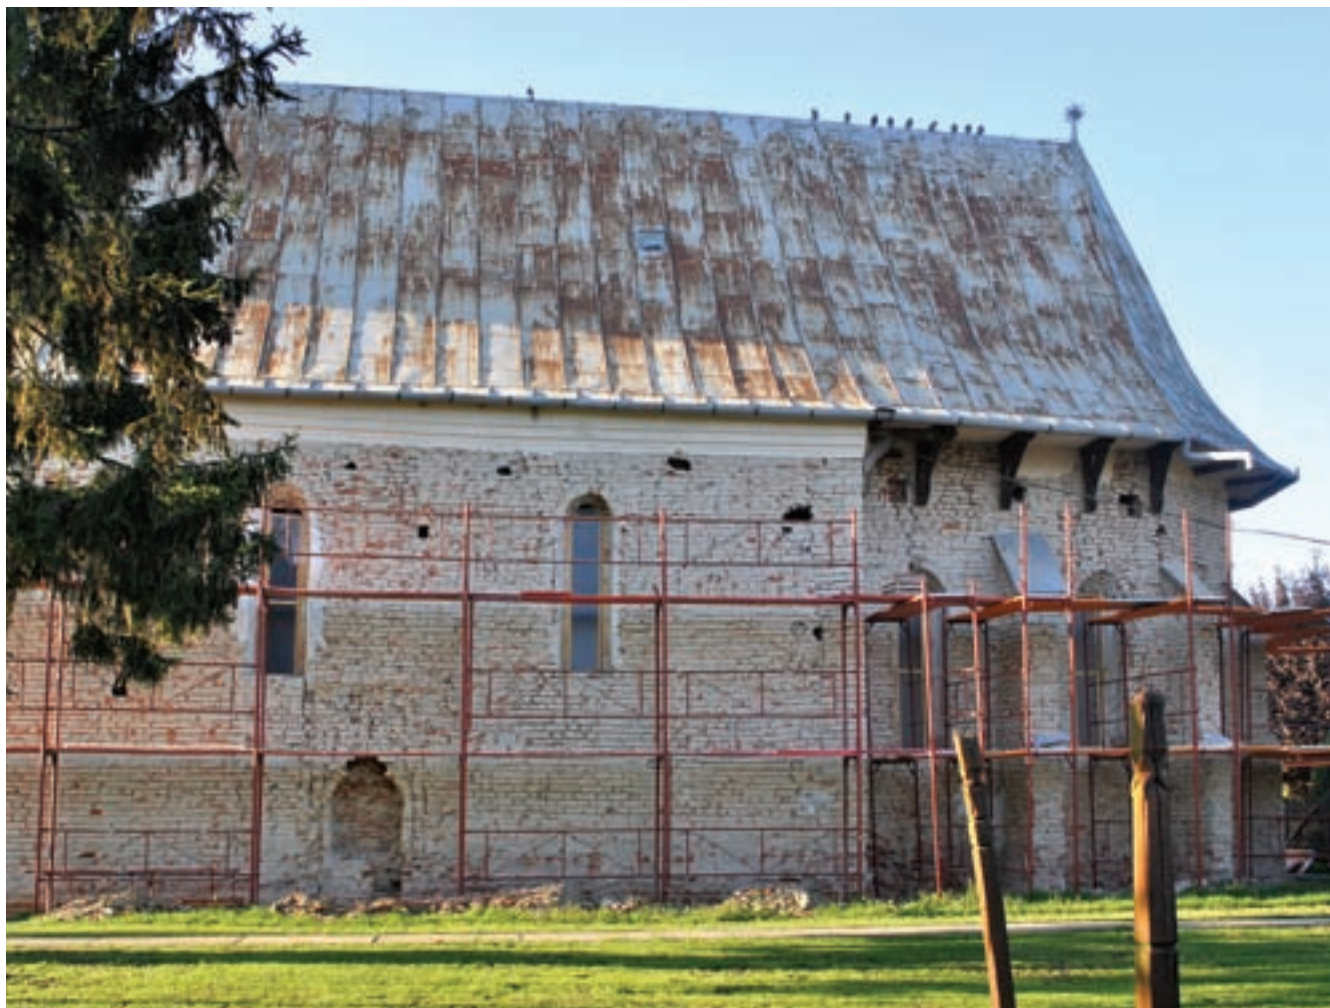
6. A hajó déli fala kutatás után

részűs kávájú, s bizonyára kő mérműves ablakai is. A korábbi, igen egyszerű déli kaput alighanem befalazták – feltételezhetően a templomnak volt ekkor egy díszesebb, nyugati kapuja is (6–7. kép). Valószínűleg ekkor vésték a déli (korábbi) szentélyfalba a félköríves, de ismeretlen

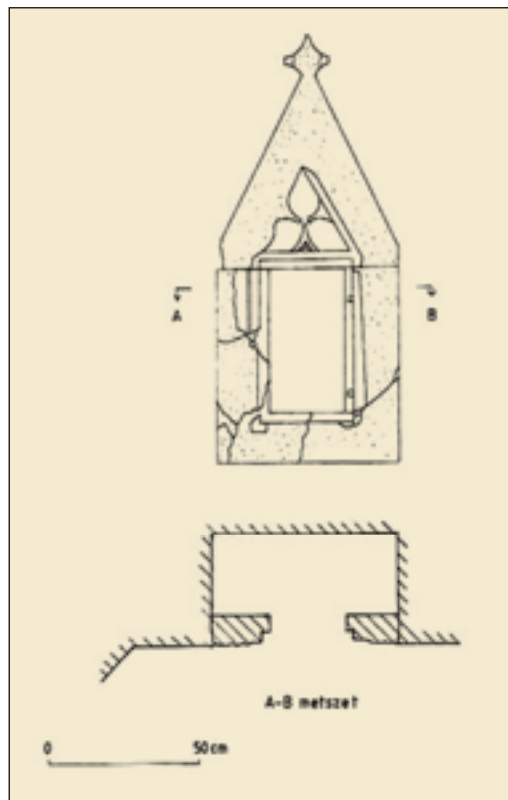
9. A szentségfülke felmérési rajza

A szentély északkeleti falszakaszában egy vakmér-műves timpanonnal koronázott szentségtartó fülkét helyeztek el, amely részleteiben szinte teljesen megegyezik a tiszaszentmártoni református templom késő gótikus építési periódusához tartozó szentségtartó fülkéjével (9. kép). Minekután Tornyospálca sorsa birtoktörténetileg is szorosan összefügg Tiszaszentmártonnal, véleményünk szerint a két építkezés közel azonos időben történt, így a pasztofóriumok elhelyezésére is ekkor került sor. Különösen fontos, hogy Tornyospálcan az új szentély, valamint az újra épült északi és déli hajófal koronája alatt ugyanezen periódusban idomtégglákat is alkalmaztak díszítőelemként. Tekintettel arra, hogy a művészettörténeti szakirodalom az idomtégglák használatának országos elterjedését éppen a XV. század végére, sőt, sok esetben már a XVI. század elejére teszi, az épít-

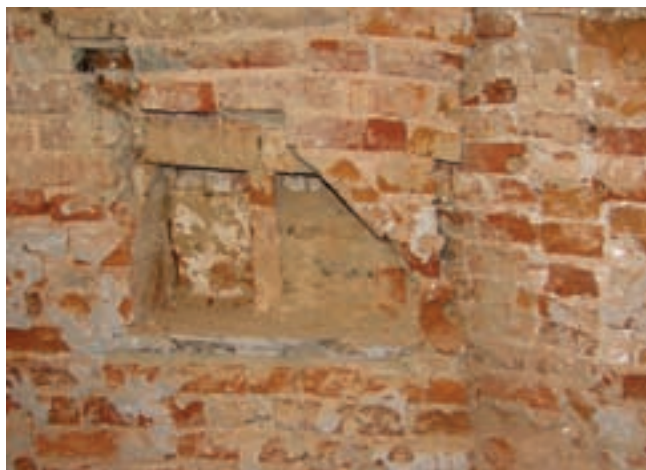
8. A szentély délkeleti falában kialakított kettős fülke

célt szolgáló fülkét is. A szentély délkeleti falában egy vélhetően szintén kettős, csúcsíves lezárású ampolnatarató fülkét is kialakítottak (8. kép).<sup>15</sup>

<sup>15</sup> Csúcsíves lezárásának keleti fele ma már hiányzik.

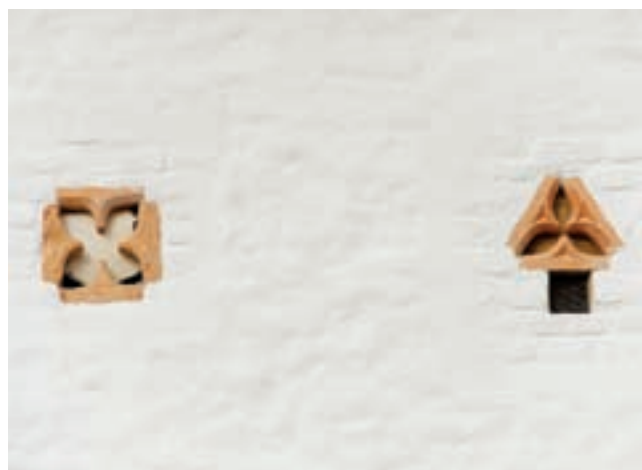
13. Idomtégglák a hajó helyreállított déli falán
