Lángi József

Csetfalva (Четфалва), református templom

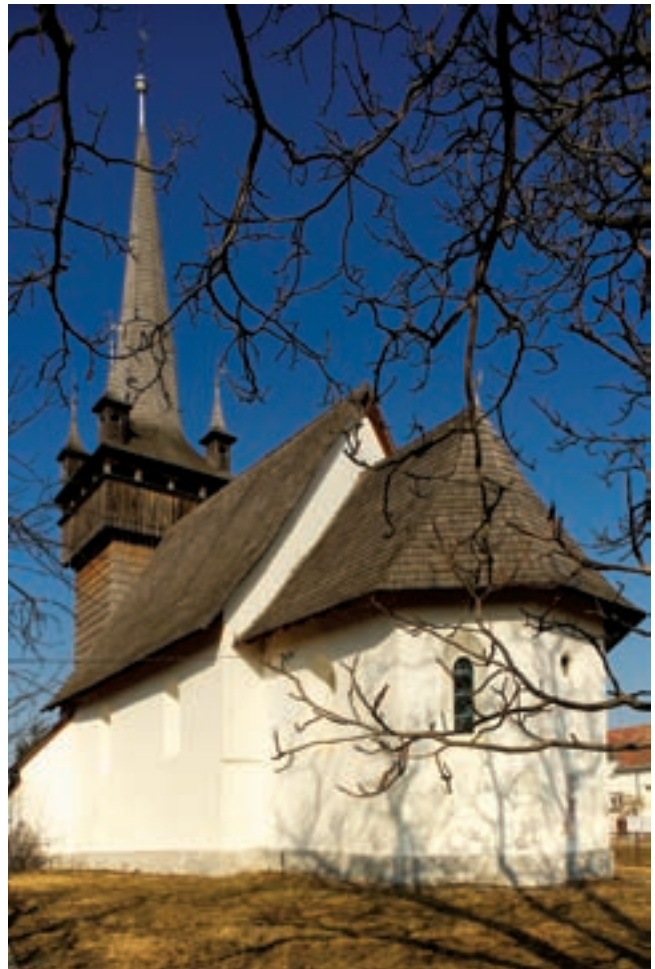
1. A templom délkeletről

A nyolcszög öt oldalával záródó szentélyű templom egyetlen építési periódusban, feltehetően a XV. században épült (*I. kép*). Szentélye és az annál egy-egy falvasztagságnival szélesebb, kissé szabálytalan hajója törtekőből épült; sarkait viszont igényesen faragott kváderekből falzták. Koronázó párkánya – ha egyáltalán volt ilyen a középkorban – nyomtalanul elpusztult. A hajó hosszúsága 7,5 m, szélessége 5,5 m. Támpillér csupán a hajó délnyugati sarkán található, de azt egy későbbi megerősítés során emelték. Rézsűsen metszett, a falsíktól 15 cm-re előreugró lábazatát is törtekőből falzták. Elbontott sekrestyéjének csorbázata a szentély északi oldalán került elő, és itt bukkant felszínre annak befalazott, kőkeretes, csúcsíves kapuja. E rongált keretet csupán egyszerű élszedés tagolta. Vele szemben is található egy utólagosan befalazott, félköríves záradéku ajtó, de azt egy későbbi átalakítás során nyitották. A nyugati csúcsíves kapu eredeti helyzetében maradt fenn, a pálcátagokat később, az ajtólap behelyezésekor levésték. A hajót két, enyhén csúcsíves ablak világítja meg, de feltehetően a XVIII. században ezek belvilágát megnövelték, s ennek estek áldozatul a mérműves keretek. Hasonló kialakítású ablak nyílik a szentély déli és délkeleti falában is, de kőkeretnek itt sem figyelhető meg maradványa. A keleti kerek ablakban viszont megmaradt az eredeti, porózus szerkezetű kőből faragott keret. Ezt is a sekrestyeajtóhoz hasonló, egyszerű élszedés tagolja. A középkorban a homlokzatot is festették, mivel az él-

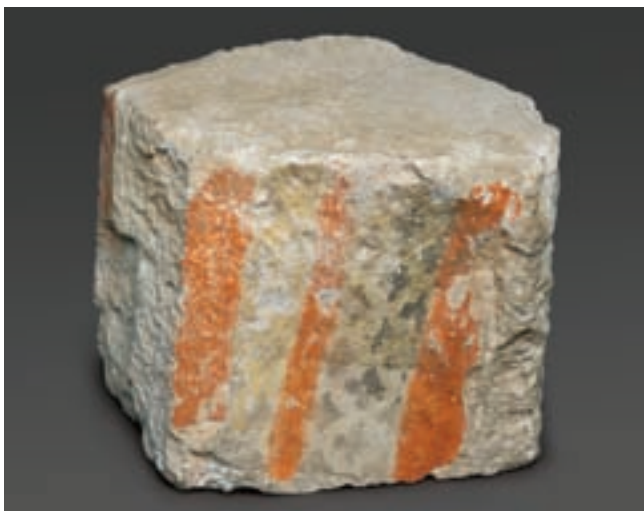
2. Falpillér festett rétegekőve

Újkori befalazásából viszont öt kvalitásos, XV. századi kőfaragvány került elő. A töredékek fél nyolcszög formájú falpillér rétegekőveinek és a boltozati bordák indításainak valószínűsíthetőek, így minden bizonnyal a szentély gótikus boltozatának maradványairól lehet szó (2–5. kép). Eredeti helyük meghatározását viszont nehezíti, hogy a 150 cm magasságig levert lábzetvakolatoknál a sarkokban ilyen elemek levésének nem láttuk nyomát. A közvetlenül a kő felületére felhordott, fehér meszelt alapra húzott vörös vonalak festékanyaga megegyezik a kerek ablak keretén talált maradványokkal. A templom feltöltésének kihordásakor előkerült egy kb. 80 cm hosszú, egyszer hornyolt borda, de sajnos minden festékréteg levált róla.

A befalazásból kibontott, gótikus faragványokat először fehér, meszes alapozással kenték át, majd erre festették rá a vörös–szürke sávozást, végül pedig a fekete színű, változatos sablonmustrákat. Ezek színvilága tökéletesen egyezik a figurális ábrázolásával és a homlokzati töredékeivel, így joggal feltételezhetjük, hogy azokkal egy időben, közvetlenül a templom építését követően festették őket. Az öt megtisztított töredék közül négy hordoz értelmezhető festésréteget. Befoglaló méretük: 25×24×23 cm, 27×26×25 cm, 35×26×24 cm, 23×24×21 cm. Minden esetben a tagozatok élét széles vörös sávok határolják; ezen belül fekete színű, változatos, sohasem ismétlődő patronált mustrákkal töltötték ki a felületet. Található itt apró háromkaréjos motívum, amely pikkelyszerűen tölti ki a mezőt, de nagyméretű rozetta és halhólyagos, mérműre emlékeztető ornamentika is előbukkant a tisztítás során.

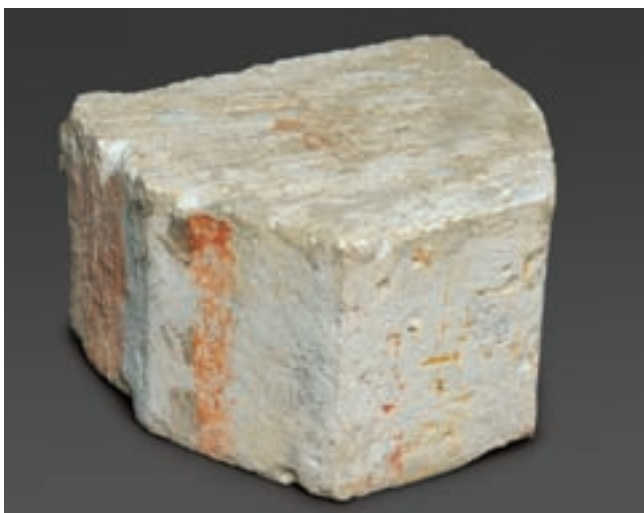
3. Falpillér festett rétegekőve

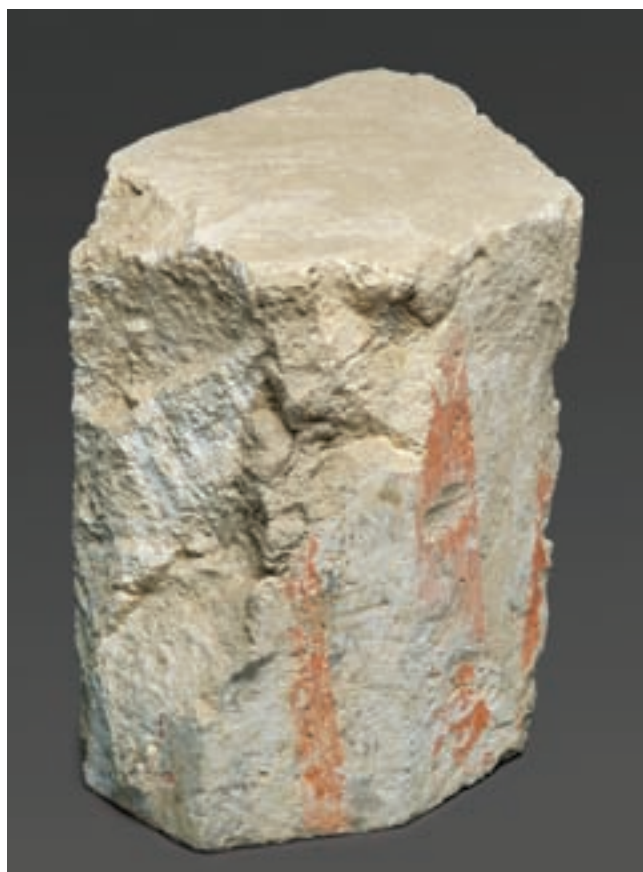
4. Falpillér festett rétegekőve

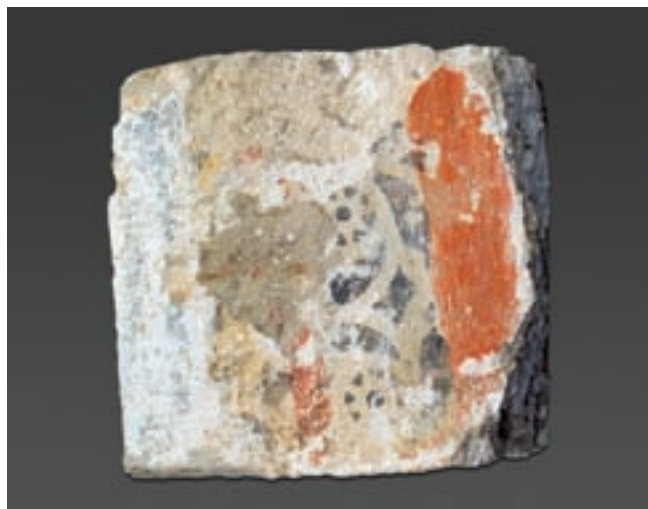
5. Falpillér festett rétegekőve

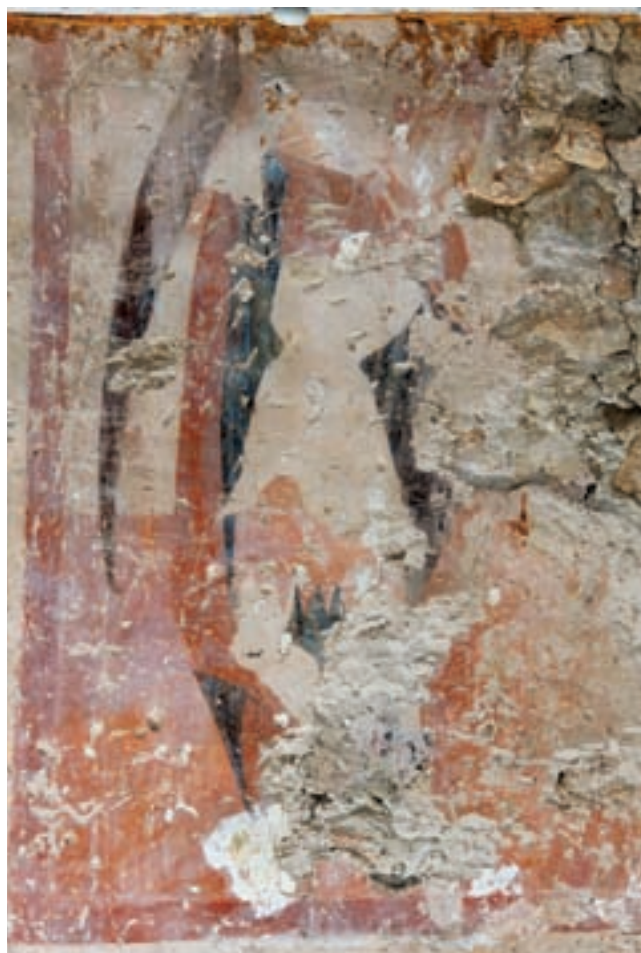
6. A diadalív Szent Mihály-ábrázolása

A falképet fehér alapmeszelés hordozza, és 4 cm széles vörös szalagkeret övezi; nagy valószínűséggel Szent Mihályt ábrázolja (6. kép). A keret által határolt képmező mérete: 192×212 cm. Szent Mihály alakját részben bekarcolták a még nedves vakolatba. Az ívesen meghajló testű alak bal lábára nehezedik, jobbát térdben behajtja; jobb karját felemeli, és lándzsájával ledöfi a lábánál fekvő, de mára már felismerhetetlenné vált Sátánt. Bal keze elveszett, de a megmaradt részleteken

nem látható a mérleg maradványa, így a mozdulat arra enged következtetni, hogy baljával is a lándzsát markolta. Vállát majdnem fekete bélésű, vörös színű köpeny takarja. Köpenye alatt derekán meghúzott fegyverkabátot, alatta pedig hosszabb, cakkos végű láncvértet visel. Arcának csak kontúrja vehető ki, a nagyméretű sisak alatt az arcot szabadon hagyó láncvértet festett a mester. Mivel a dárdát tartó, felemelt jobb kéz felett egy, a köpeny sötét bélésével megegyező színű, lefele összetartó, csúcsban végződő íves forma látható, amit mi szárnyként értelmezhetünk, ezért véljük a figurát Szent Mihálynak. E nélkül akár Szent Györggyel is azonosíthatnánk az alakot.
