Papp Szilárd

Kismuzsaly (Мужиеве), egykori plébániatemplom (romtemplom)

Nagymuzsaly (Мужи́еве), református templom

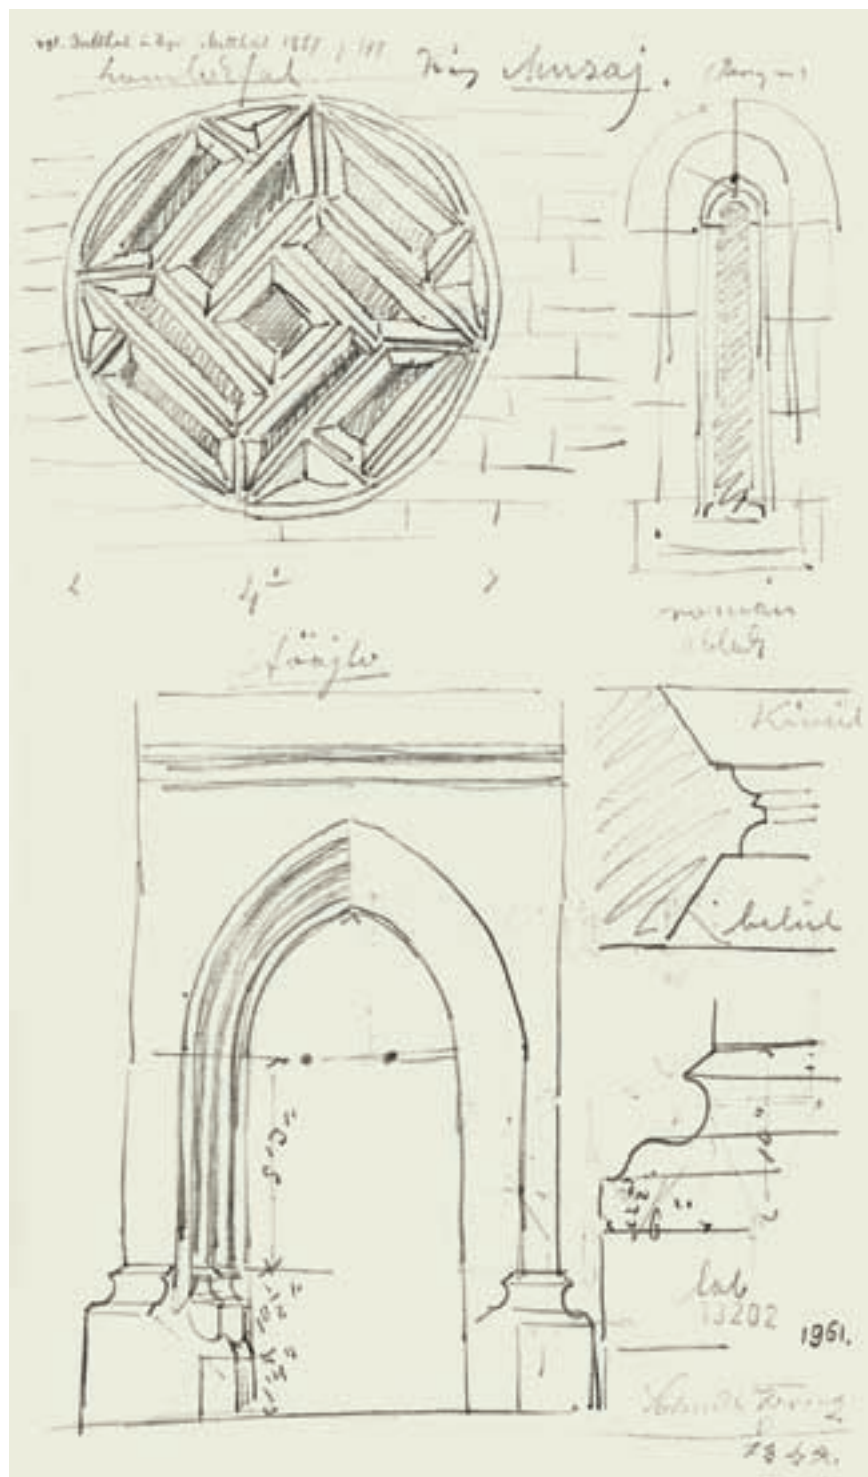
1. A templomrom részletrajzai (Schulz Ferenc, 1864)

fotókon még kivehető egy valamivel nagyobb, áttört körablak, melynek szokatlan rácsa egymásba fonódó két téglalapról, s közepén egy négyzetből állt (1-3, 12. kép).

Külön kell megemlékeznünk a nyugati homlokzat ormánák tetején látható, különös ablakról (1, 3. kép). Alapvetően körbe szerkesztett, egymásba fonódó kettős téglapláról van szó.²⁷ Az archív fotók alapján egyértelmű, hogy áttört kőrács volt, és Schulcz rajza alapján az is világos, hogy a motívumot mérműtagozattal képezték ki.²⁸ E geometrikus ornamentals leginkább azokra a szalagfonatokra emlékeztet, melyeket Csemegi József lánckereszt néven vezetett be a hazai szakirodalomba. A Magyar Királyság területén e motívumok alapvetően a román kori emlékeket jellemzik, a muzsalyi talán legközelebbi párhuzama a koronázási jogar gömbjének szintén körbe helyezett, valamivel bonyolultabb fonata (14. kép). Nem lehetett

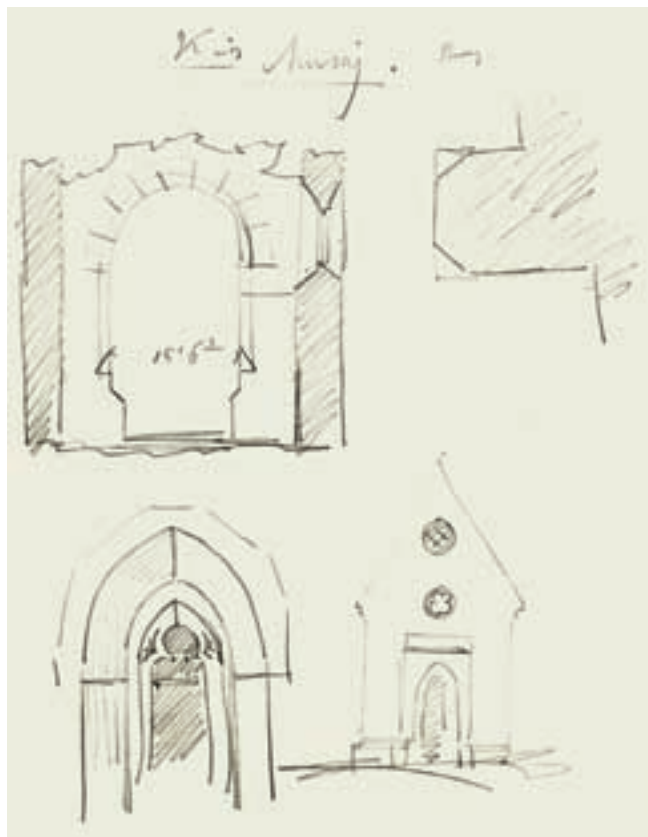
2. A templomrom részletrajzai (Schulcz Ferenc, 1864)

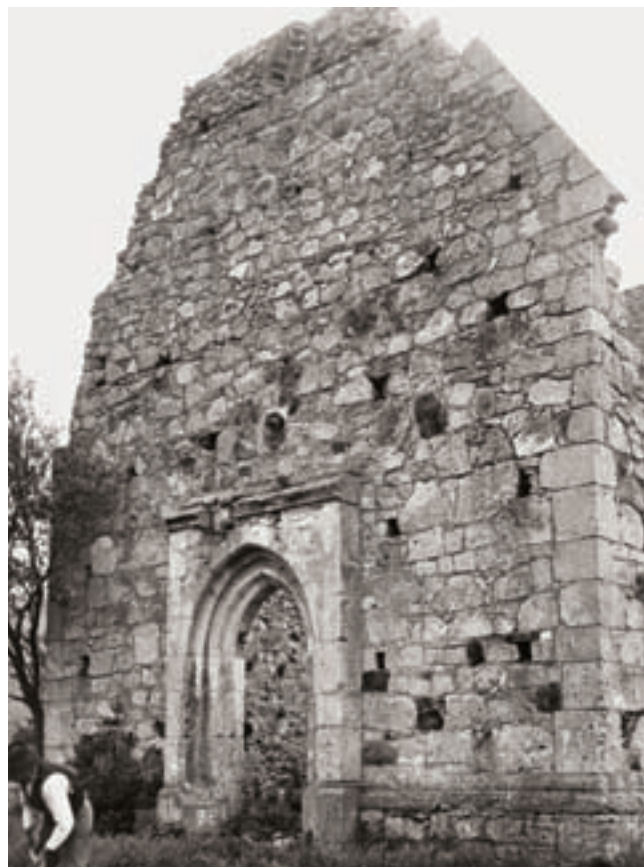
3. A nyugati homlokzat archív fényképen

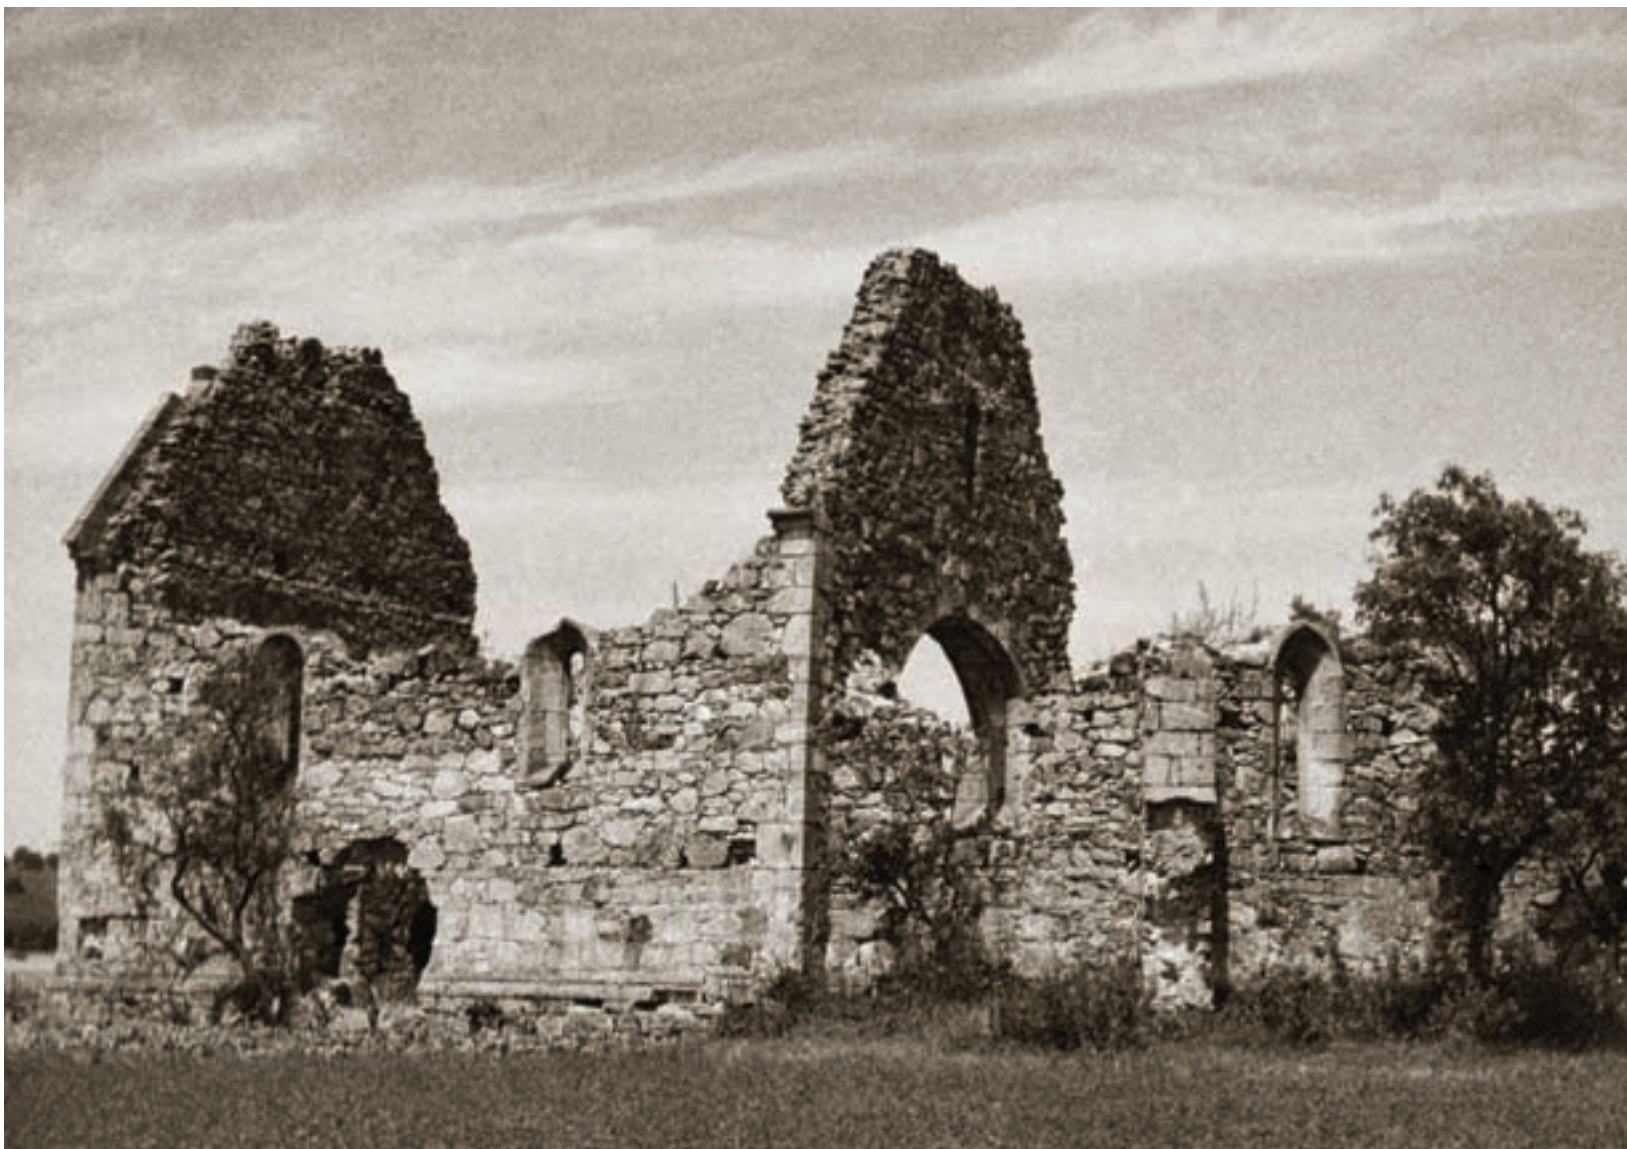
4. A templomrom délkeletről archív fényképen

tegekövük látható, de valószínűleg a délkeletit Schulcz még ép állapotában rajzolta le, mivel archív fotók tanúsága szerint ez még az 1930-as években is állt (2, 4. kép).¹⁸ Ezek szerint a szentély ablakai csúcsívesek voltak, és záradékukban két-két orrtag díszítette őket. A szentély déli falába szegmensíves áthidalású, egykor kőkeretes ülőfülke mélyed, padkájának és élszedett szárköveinek néhány darabja még a helyén van. Az északi oldalon a falkiromlás a sekrestye egykori ajtaját jelöli, kőkeretéből, ha volt neki, már nincsenek elemek. Tőle keletre kisebb méretű, négyzetes fülke látható az északi falban, minden bizonnyal a szentségek tárolására szolgált. A szentélyt egykor bordás boltozat fedte, melynek indításai az északnyugati, a délkeleti és a záradékfal északi sarkában még láthatók. Minden sarokban egyetlen, egyszer hornyolt profilú borda

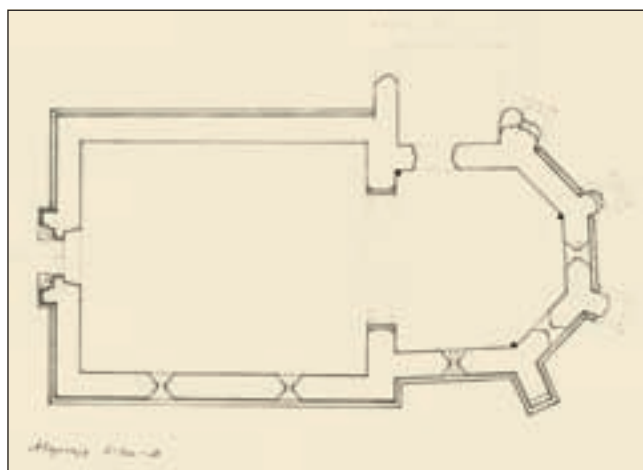
5. A templomrom alaprajza

Az épület téglalap alaprajzú hajójához keletről a nyolcszög öt oldalával záródó, egy-egy falszélességgel keskenyebb, egyszakaszos szentély csatlakozik, melynek északi falánál egykor sekrestye állt.⁹ Nyugati kapujától és a sekrestyétől eltekintve az épületen egységes lábazat fut körbe, melynek profilja felülről vékony rézsű, nagyobb félhomorlat (1. kép).¹⁰ Koronázópárkánya már csak két helyen maradt fenn, a hajó déli falának nyugati és keleti sarkán. Előbbinek teljes, két rétegből faragott, összetett profilja megvan, utóbbin már csak az alsó rétegből. A tagozatos alulról rézsűbe metszett félhomorlatból, függőleges lemeztáglából, félpálcátáglából, nagyobb félhomorlatból és rézsűből áll (7. kép).¹¹ A hajót kívül nem támasztják támpillérek, a szentély szabadon álló sarkait igen. Legnagyobb mértékben a délkeleti tám maradt fenn, de felső része már ennek is elpusztult. Homlokoldalát vízvető tagolja, ami felett némileg visszaugrik a falazat síkja, azaz egykor bizonyosan kétosztatú volt.

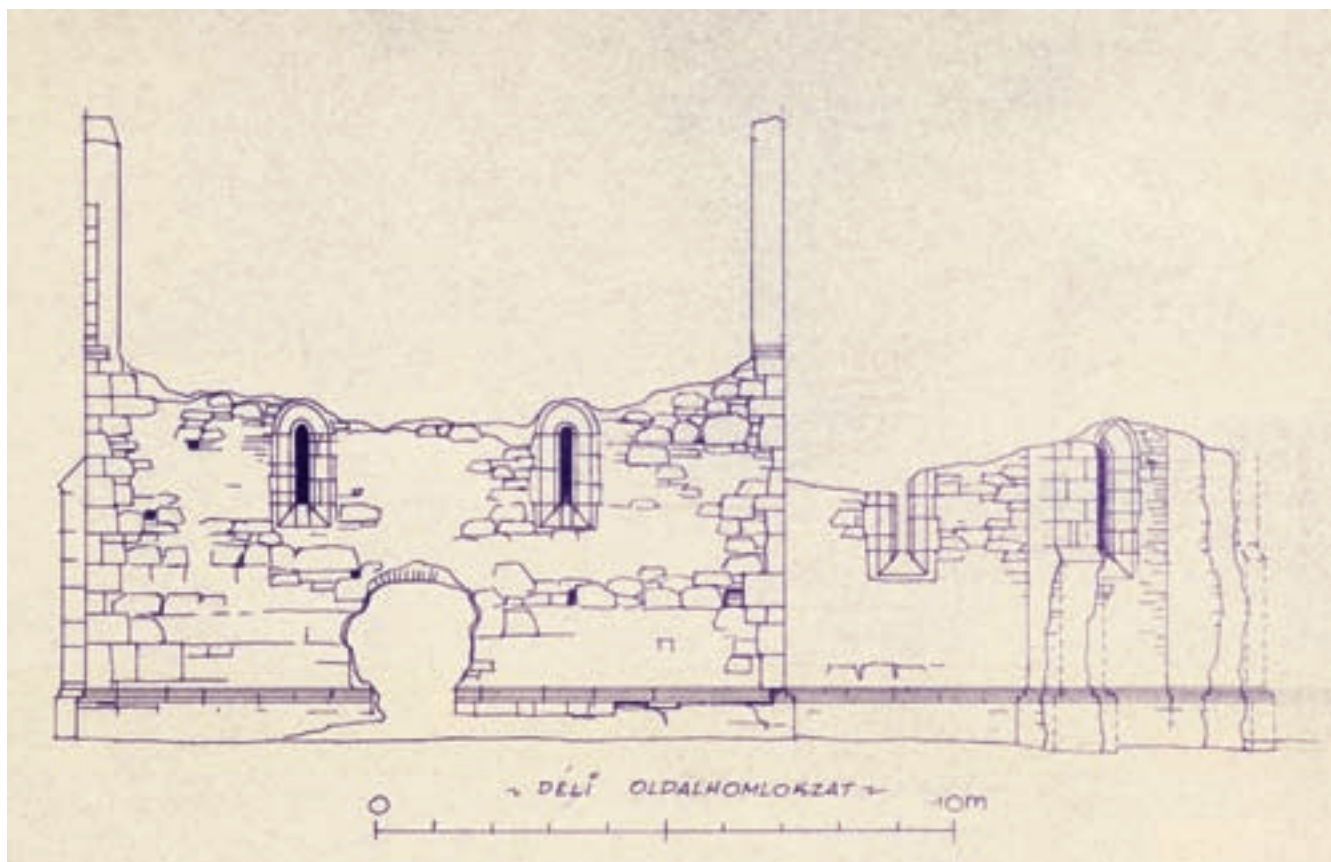
6. A déli homlokzat felmérési rajza

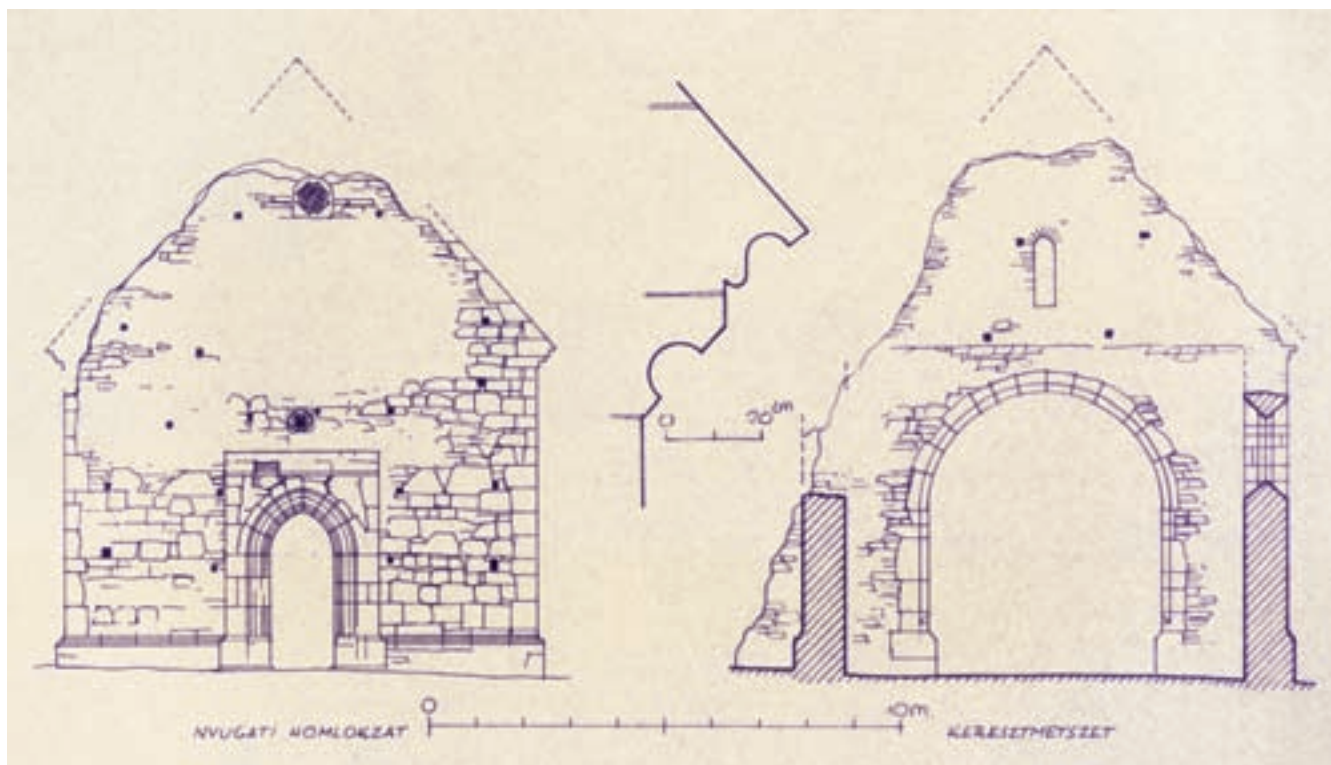
7. Nyugati homlokzat és keresztmetszet a hajó főpárkányával

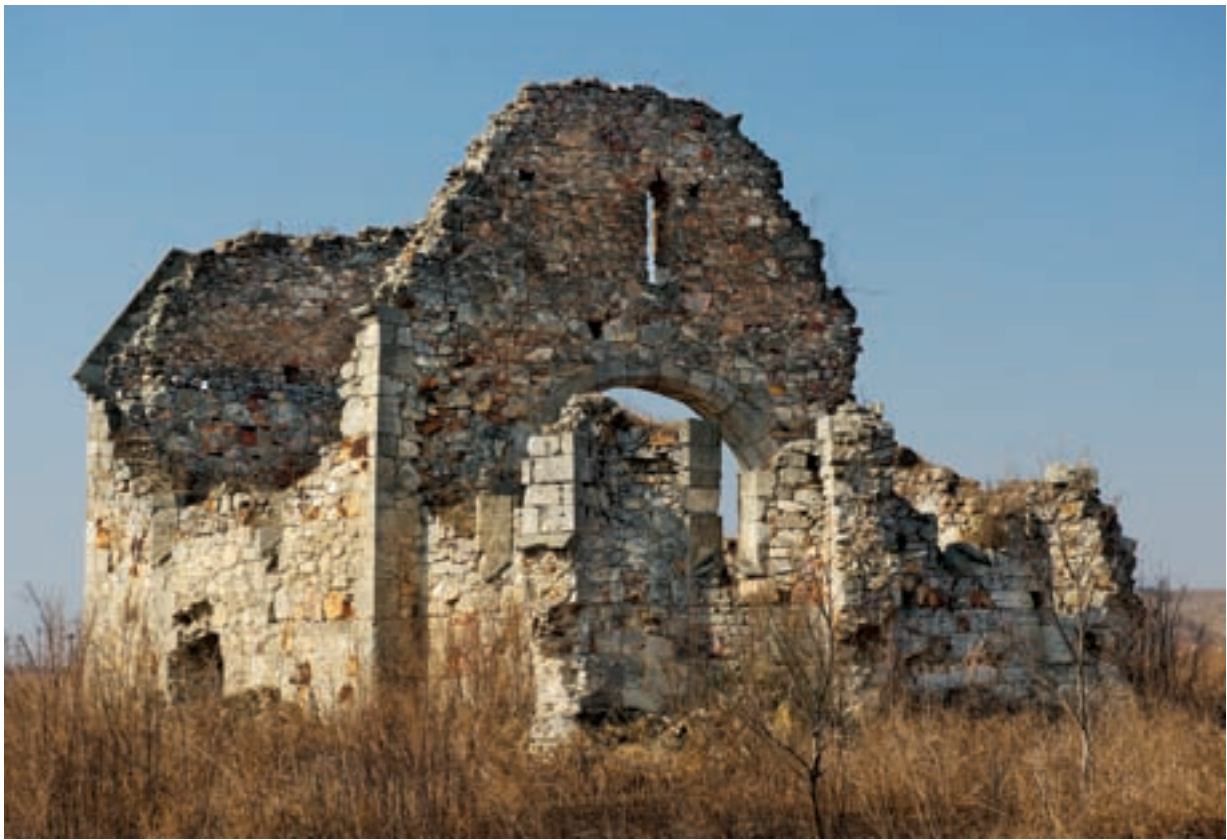
8. A templomrom délkeletről

Az épület romja a Nagymuzsaly nyugati végét délről határoló szántó föld közepén áll. Rómer Flóris 1864-es látogatása után így vélekedett sorsáról: *Húsz év múlva az egészből alkalmasint csak e bánkódó sorok maradnak fen, és a mit az emberek vandalismusa be nem tudott végezni, azt az idő lassan rágó foga majd fölemészti!*⁶ Schulcz Ferenc ekkor készült rajzai és a két világháború közötti fotók, illetve felmérések alapján a rom állapota azonban az azóta eltelt másfélszáz évben meglepő módon csak kisebb mértékben változott – mindenféle műemlékvédelmi beavatkozás nélkül (1–7. kép).⁷ A körítőfalak mind a hajónál, mind a szentélynél átlagosan nagyjából az ablakok feléig maradtak fenn, de a hajó keleti és nyugati fala teljesen, oromzatuk pedig több mint kétharmad magasságig áll (8–9. kép).

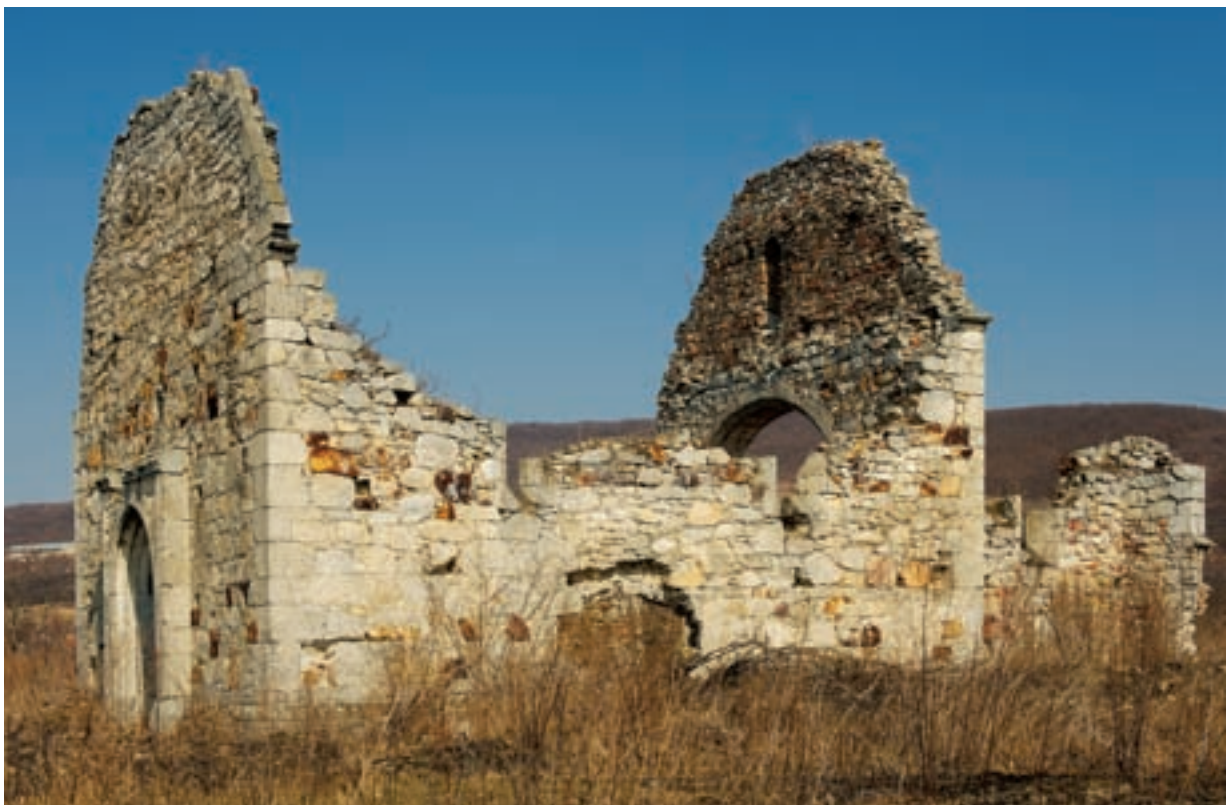
9. A templomrom délnyugatról

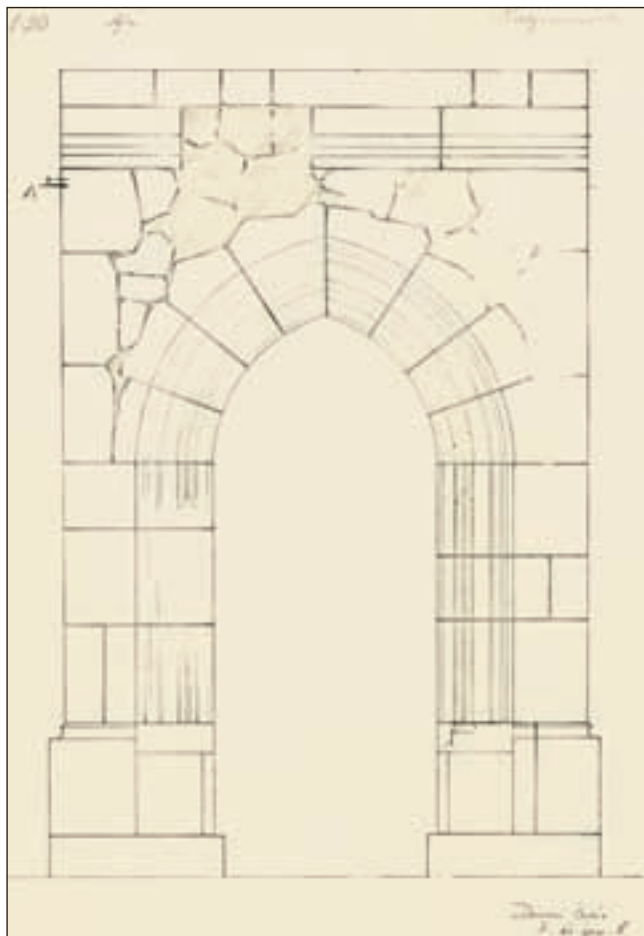
11. A templom nyugati kapujának felmérési rajza

A hajó nyugati falának tengelyében a falsíkból kisebb mértékben kiugró kapuépítmény emelkedik (11–12. kép).¹² A kváderkő szerkezet be van ültetve a törtekő falba. Fent rézsűs tetejű, vízszintes párkánnyal záródik, melynek profilja alulról félpálcátáglából, nagyobb félhomorlatból és rézsűből áll, lent rézsűbe metszett homorlatos párkánnyal záródó lábazata van.¹³ Homlokoldalába csúcsíves záradéku keret mélyül, melynek profilját befelé a következő tagozatok alkotják: rézsű, félhomorlat, pálcátáglával és rézsűvel közrefogott nagyobb félpálcátágl, homorlat, lemeztáglából kinövő körtetag, homorlat, rézsű. Kétszer megtört homlokzati síkú lábazati tömbjének felső, rézsűs felületén a tagozatok sima oldalú lábazati dobjai vehetők ki. A keret záradékejét egykor timpanon töltötte ki, amire belső felének két oldalán, vállmagasságban egy-egy trapéz alakú, szabályos befáragás utal (13. kép). Ezek alapján nem dönthető el, hogy a timpanon alul egyenes

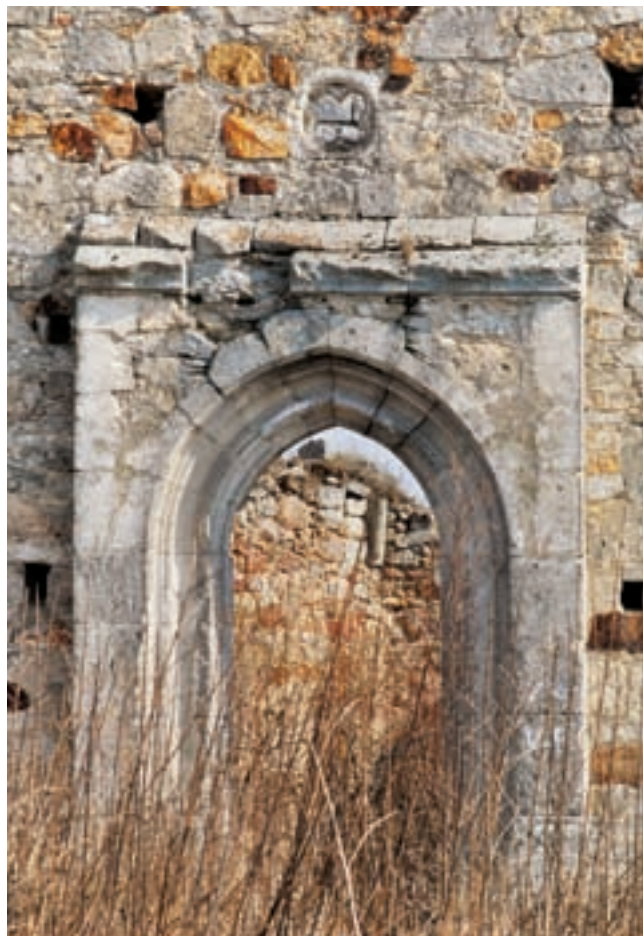
12. A templom nyugati kapuja

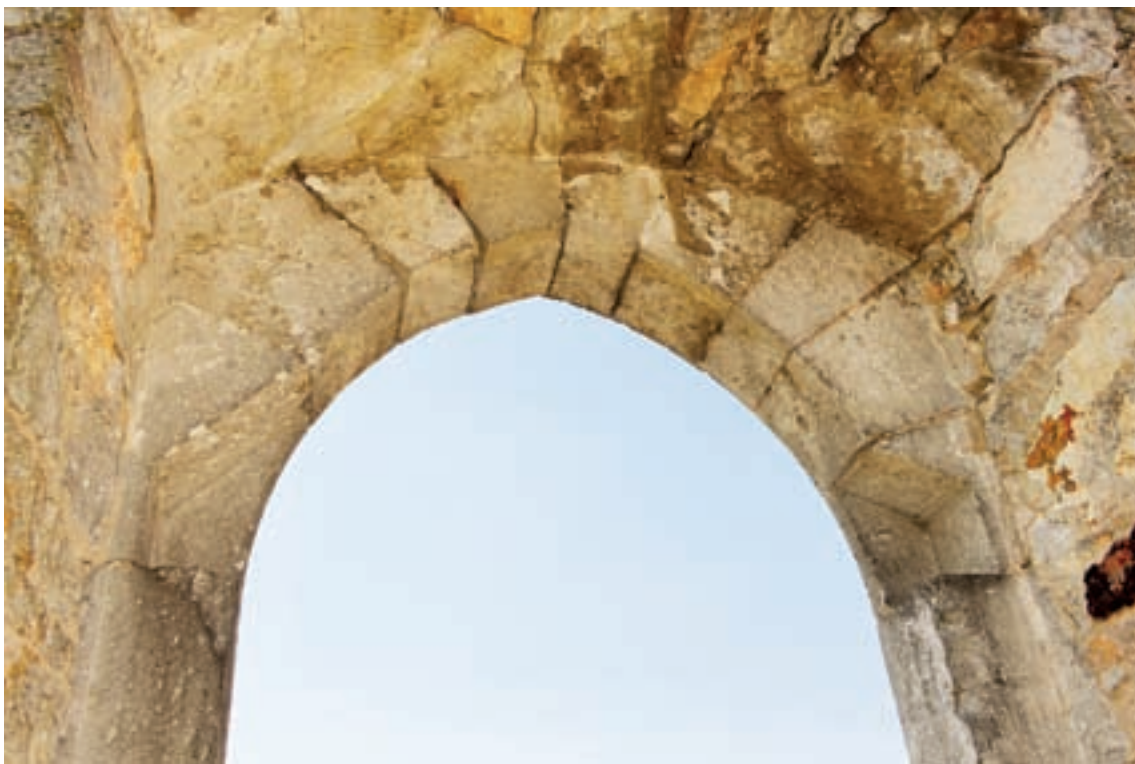
13. A nyugati kapu záradéka a templombelsőből

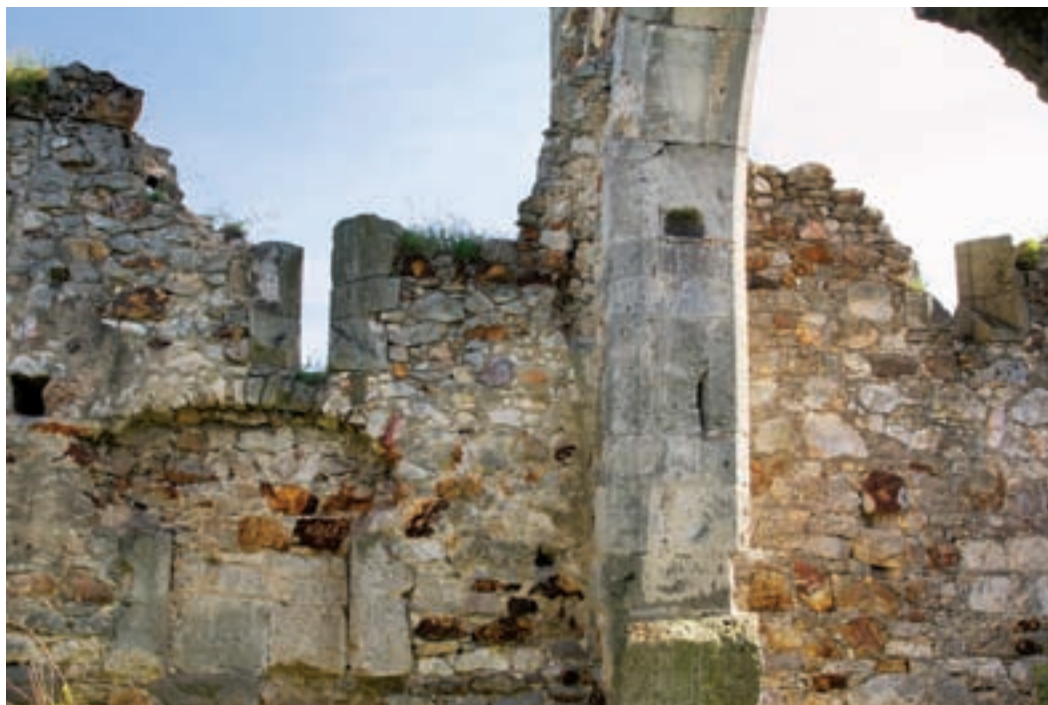
15. A szentély déli fala a diadalív részletével

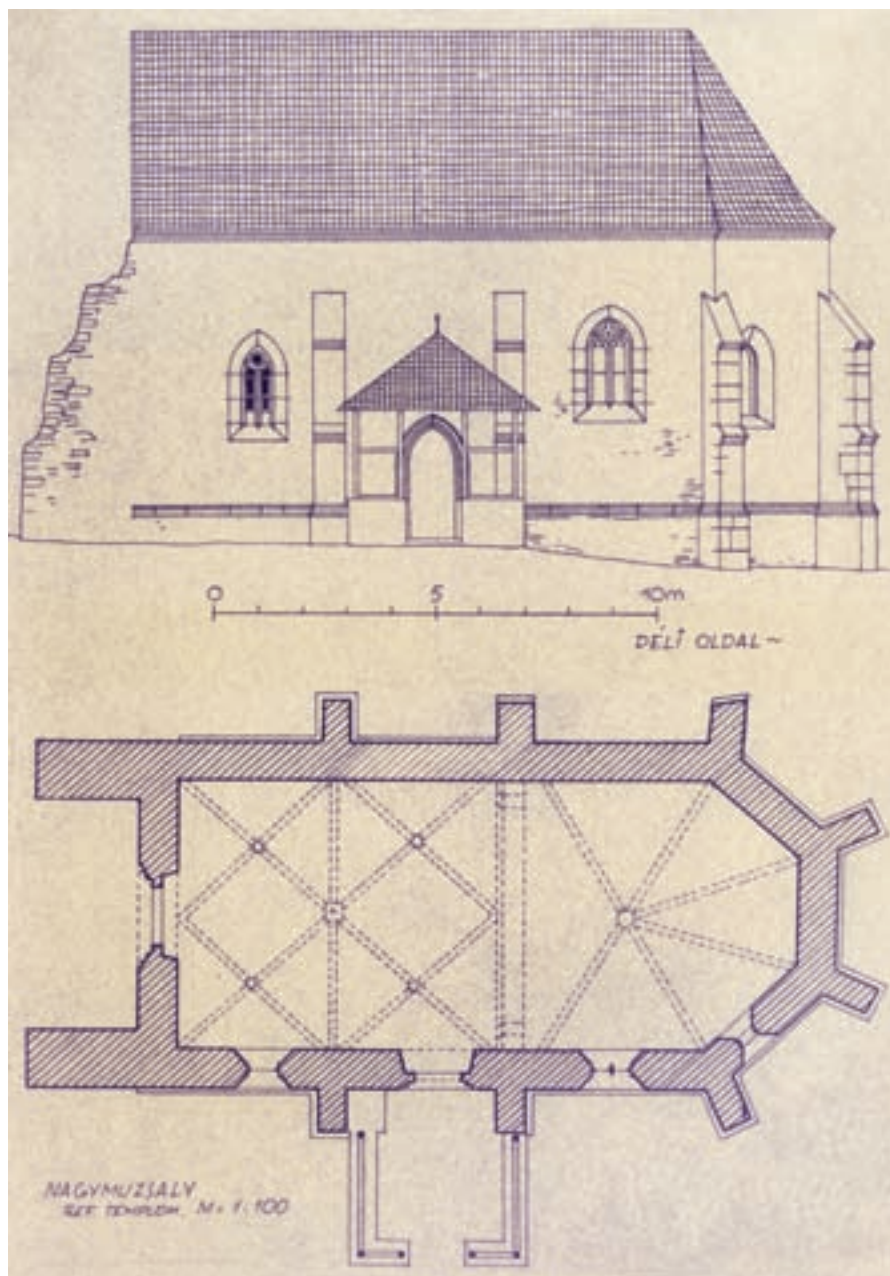
3. A templom alaprajza és déli homlokzata

A keletelt templom a település fölött, szőlőhegyének oldalában áll (1–4. kép). Az inkább kisméretűnek mondható épület nagyjából megőrizte középkori formáját.⁵ Falai támpilléreivel együtt túlnyomóan kváderkőből készültek, szerkezeti elemeit is kőből faragták.⁶ Az azonos

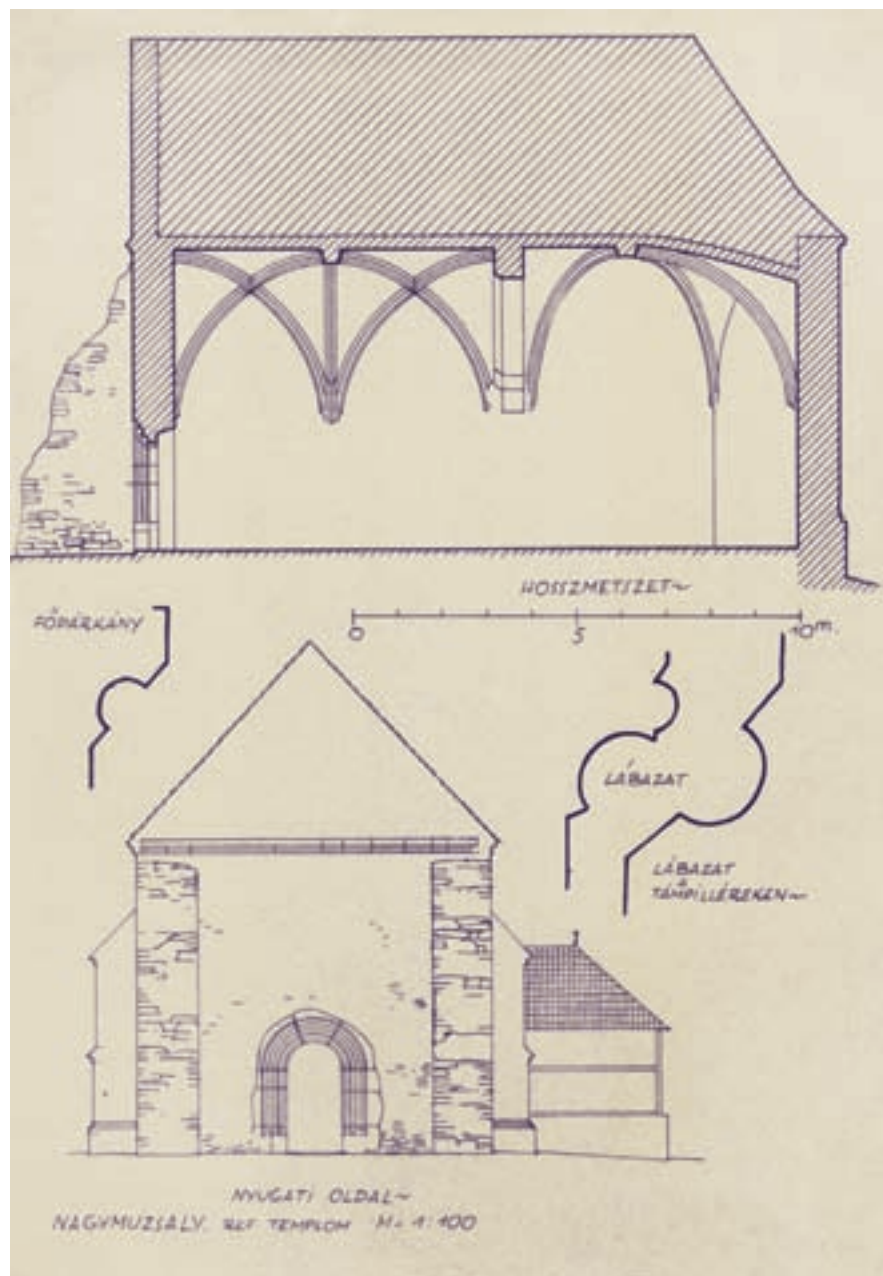
4. A templom hosszmetSZete és nyugati homlokzata profilrajzokkal

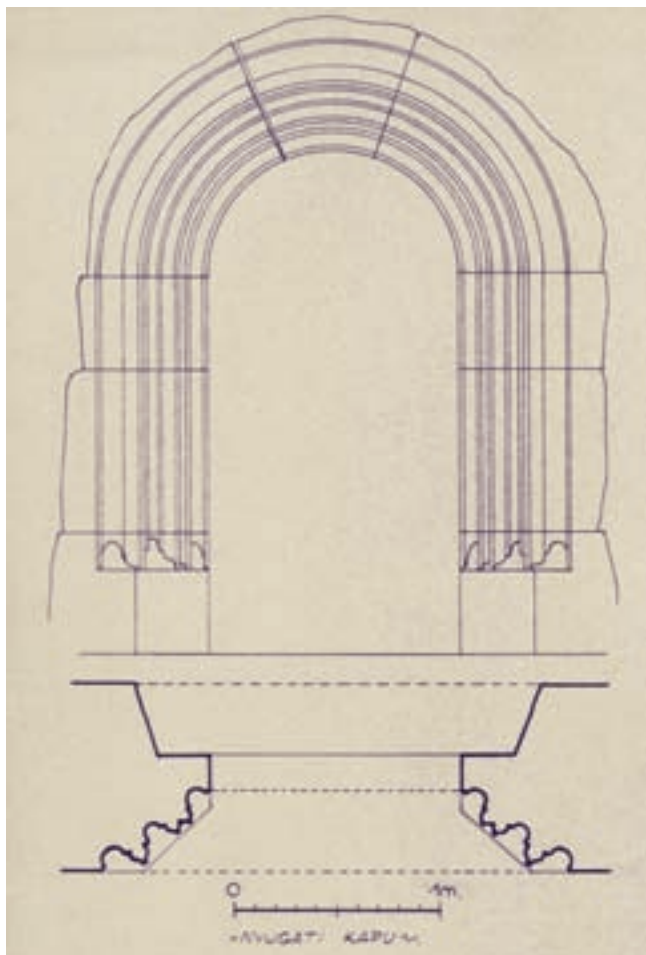
5. A templom nyugati kapuja

A templom nyugati homlokzatát, amely a szőlőhegy felé fordul, egyetlen kapu törli át (5. kép). Nyílása és széles kerete félkörívvel záródik, profilja alul háromszor megtörő homlokoldalú lábazati tömb rézsűs lezárású tetejéből nő ki.

A profilt a következő tagozatsor alkotja a nyílás felé: vékony rézsű, félhomorlat, két, kisméretű pálcatag által közrefogott átlós körtetag, félhomorlat, két, vékony rézsű által közrefogott kettős (!) körtetag, félhomorlat, vékony rézsű.¹⁴ A homlokzat oromzatának csúcs-részébe vastagon meszelt dombormű, egy kisméretű, szakállas (?) fej van befalazva.¹⁵

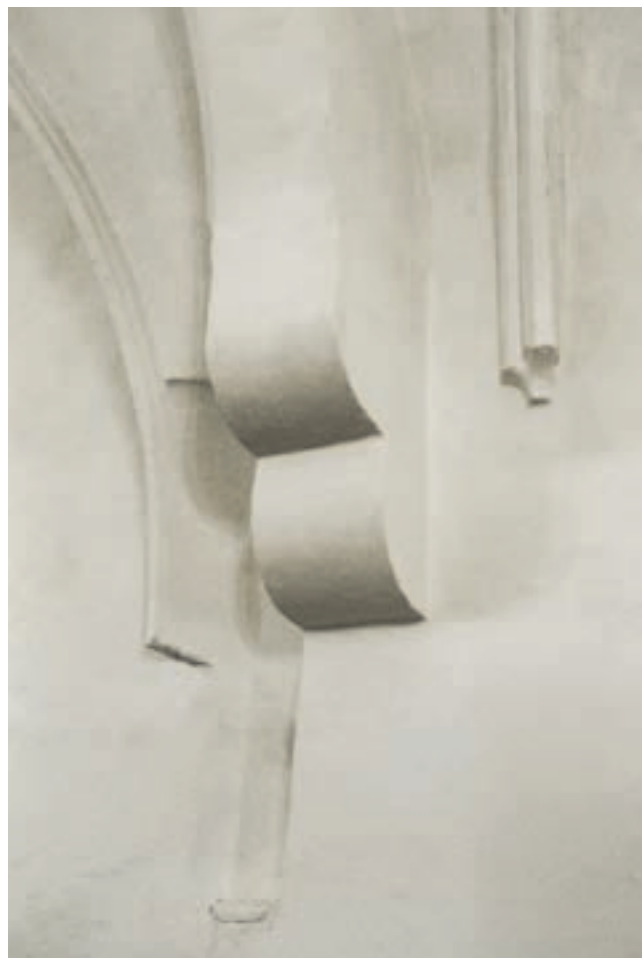
7. A diadalív részlete és bordaindítások a templom északi falán

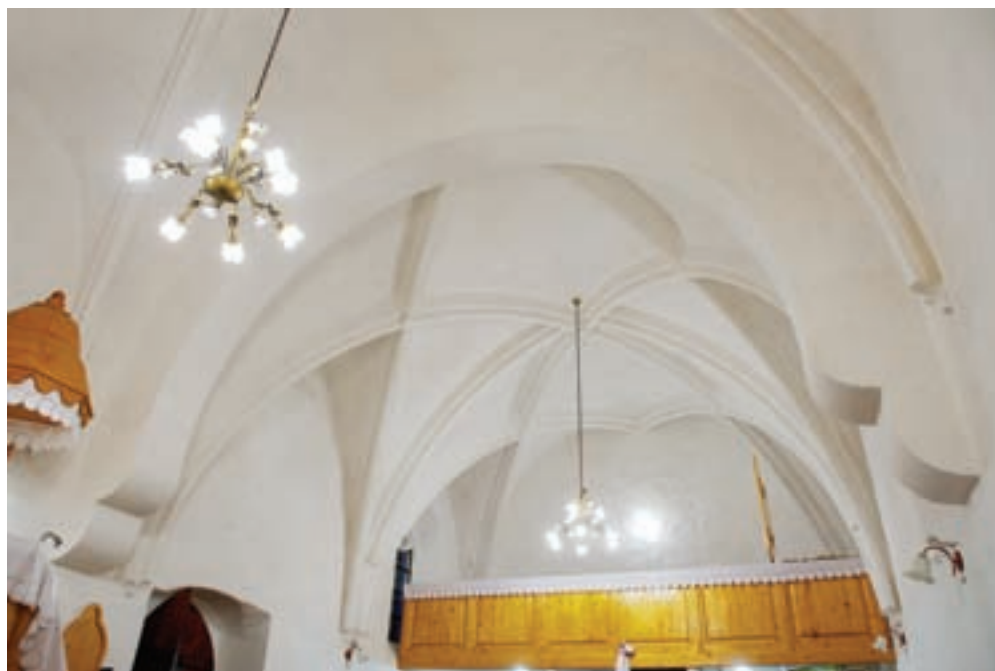
8. A hajó boltozata keletről

8-9. kép). Ez alapvetően két, az egész teret átfogó keresztbordából, továbbá a hosszfalak felezőtengelyeiből induló, e bordákat átszelő, a keleti és nyugati fal ívmezejének záradékpontjaiba futó bordákból áll, amit egy további, hevederívként vezetett borda egészít ki. A bordaprofil a szentélyben láthatóval azonos, s a falból visszametszéssel kiváló indítások is megegyeznek a szentélyboltozat indításaival. A hosszfalak közepén a három borda nem egy pontból, hanem szorosan egymás mellől indul, a középsőnél az indítás felett fél méterrel még egy visszametszés jelenik meg (10. kép). A keleti sarkok bordái itt is különválnak a diadalívtól. Az északkeleti, díszítetlenül eltekintve a többi három bordacsomóponton egy-egy csücsköstalpú, sima felületű címerpajzs látható. A boltozat zárókövének alsó felületéről egy némileg függő záróköre emlékeztető, kereszt alakú tömb lóg le, melynek mind a négy vége egy-egy csücsköstalpú címerpajzsot formál (11. kép). Felületük sima, csak a nyugati közepén vehető ki domború alakzat, talán lilium, esetleg kettős kereszt. A tömb aljáról még lenyúlik egy mára meghatározhatatlanná vált töredék, melyet Henszlmann *végvirág*ként írt le, és Schulcz is rozettaként ábrázolt.¹⁹

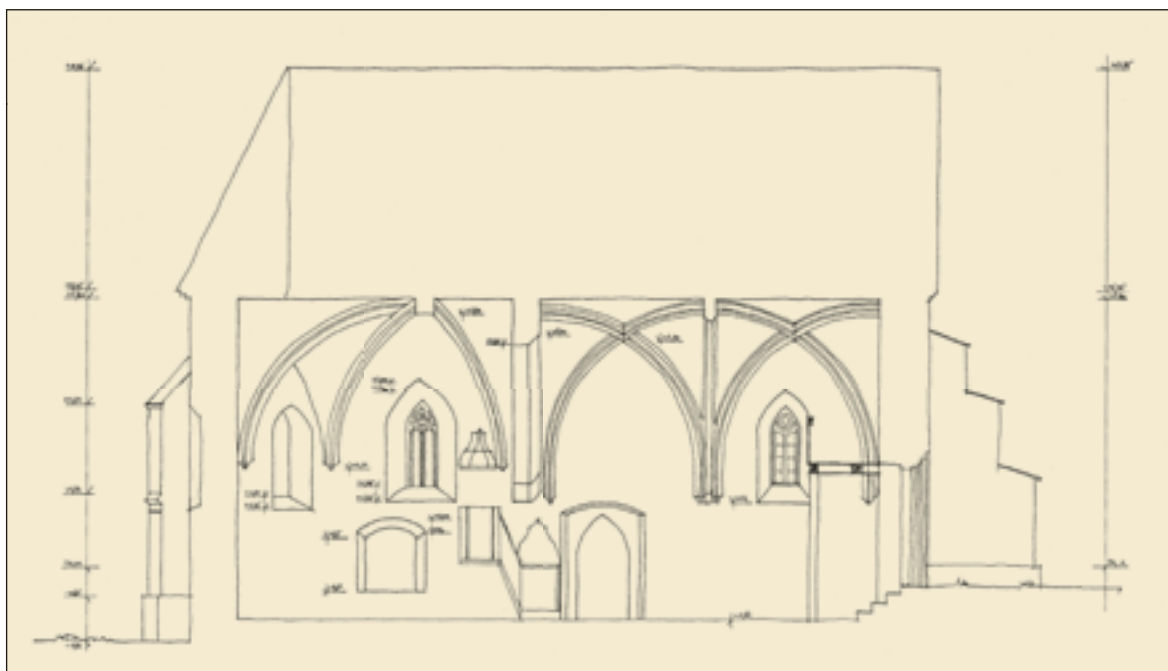
9. A templom hosszmetSZete

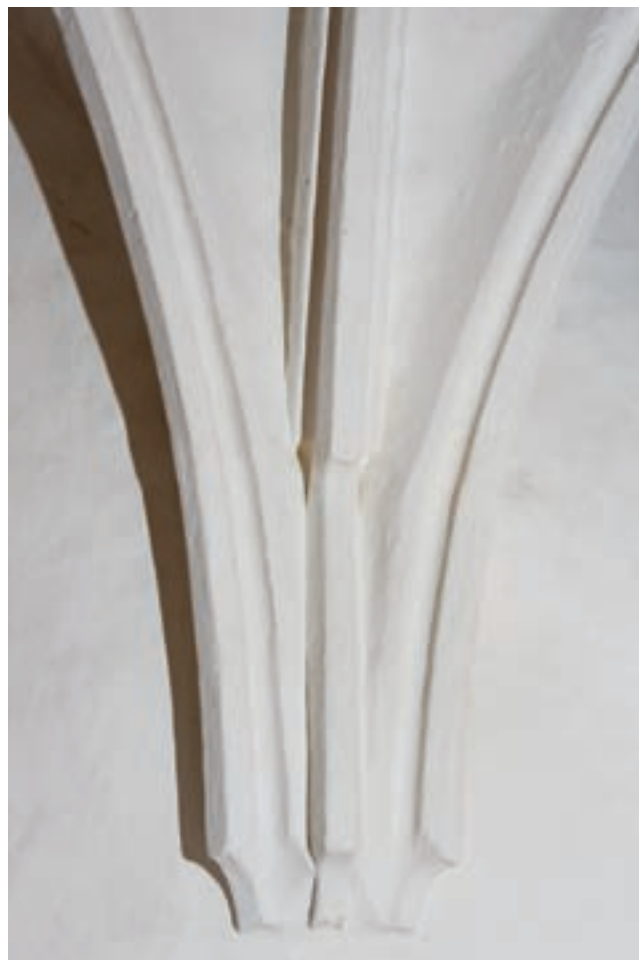
10. Boltindítás a hajó déli falán

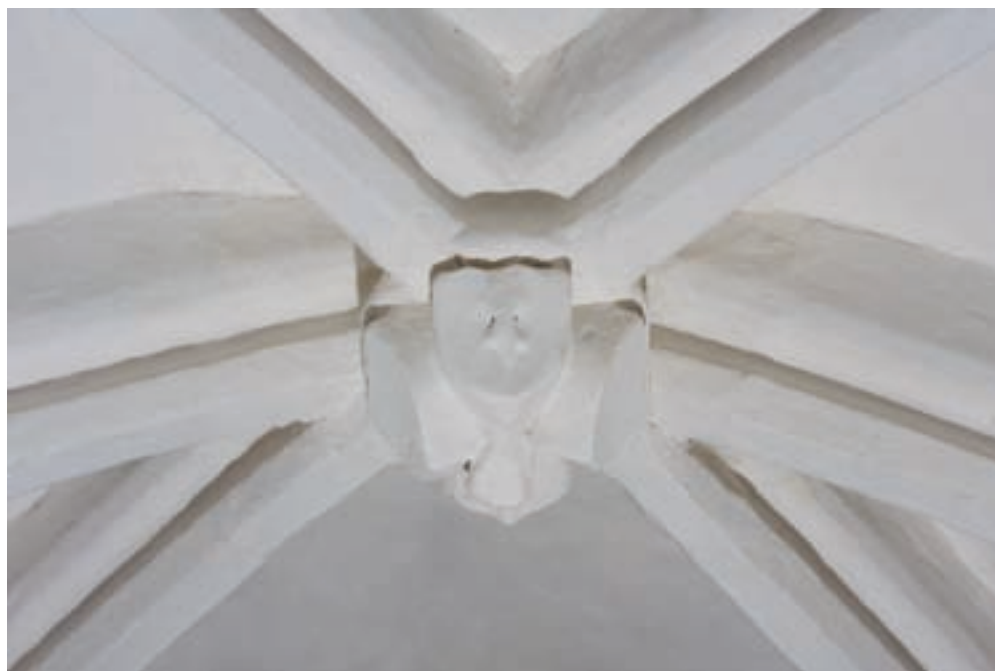
11. A hajó záróköve
