Колишня парафіяльна церква (зруйнована церква), Мале Мужієво (Kismuzsaly)

Реформатська церква, Мужієво (Nagyuzsaly)

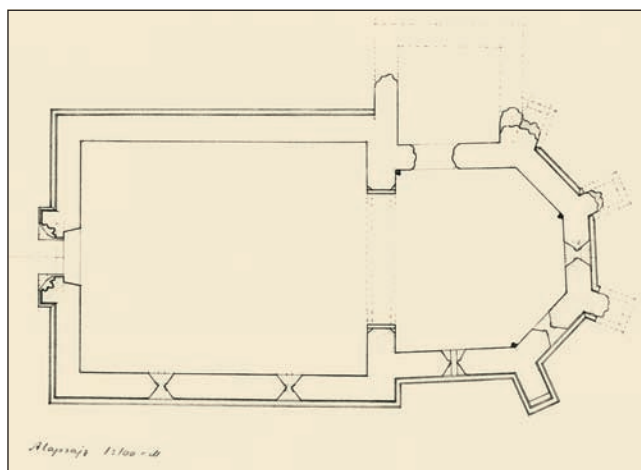
5. План зруйнованої церкви

До східної частини прямокутного в плані нефу будівлі примикає односекційна апсида, обмежена п'ятьма сторонами восьмигранника, що вужча на товщину стін з двох боків, біля північної стіни якої раніше була ризниця.⁹ За винятком західного порталу та ризниці, будівля оточена однорідним цоколем, профільний облом якого зверху має тонкий скіс, більшу розміром пів-викружку, сполучений з нею валик і мешу четвертинну викружку.¹⁰ Коронний карниз будівлі зберігся лише в двох місцях – в західному та південному куті нефу. На першому місці зберігся повністю увесь складний профіль, витесаний з двох пластових каменів, в другому випадку – вже лише нижній пласт. Нижній профільний облом складається з витесаної в скосі пів-викружки, вертикальної пластини, пів-валика, більшої пів-викружки та скосу.¹¹ Зовні неф не підпертий контрфорсами, але вільні кути апсиди – так. Найкраще зберігся південно-східний контрфорс, але верхня частина тут також вже зруйнована. Його фасад розчленований водостічним жолобом, над яким площина стіни трохи відступає, тобто колись він був, напевно, дводільним.

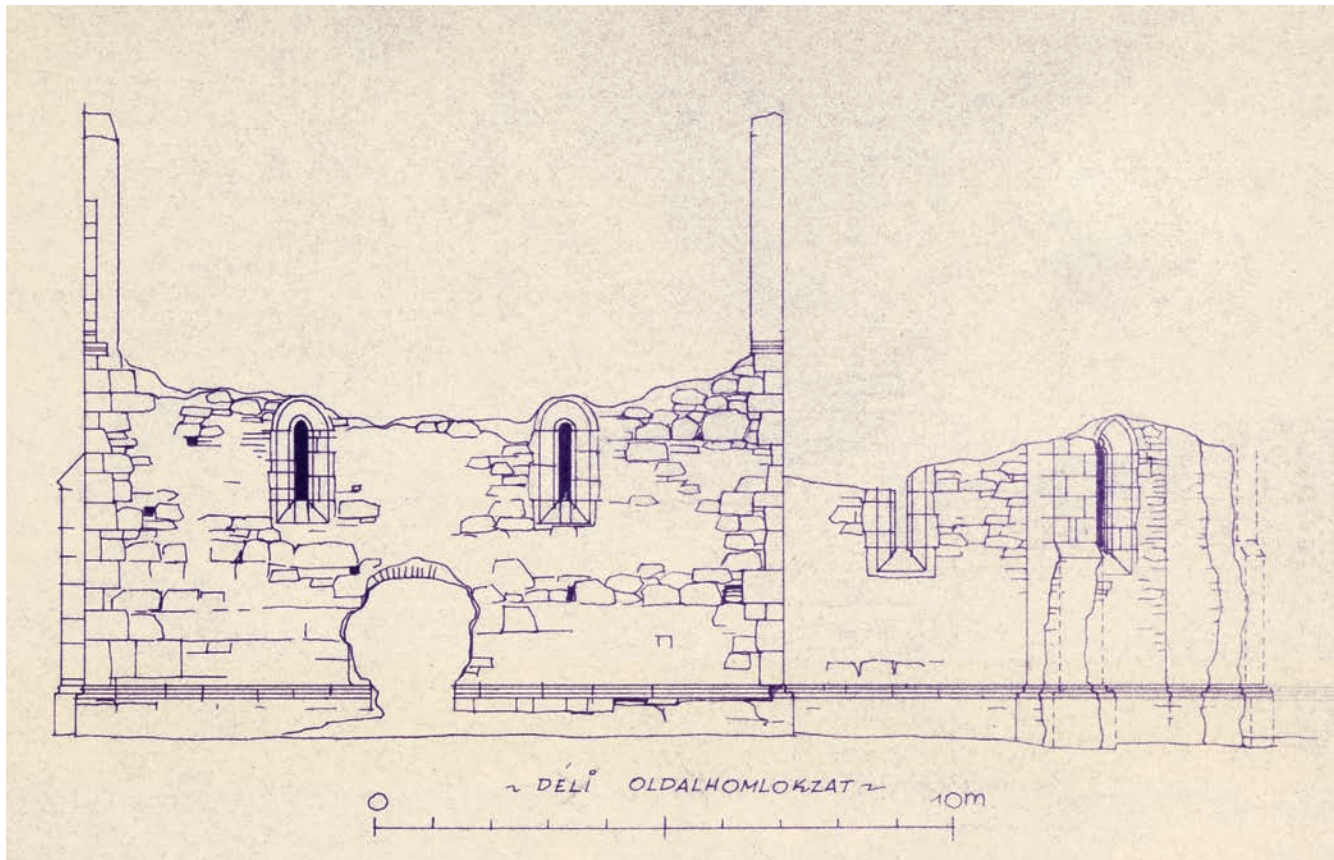
6. Схематичний план південного фасаду

Посередині південної стіни нефу, знизу видніється вибірка стіни, що має в верхній частині своєї внутрішньої сторони

завершення в вигляді сегментної перемички. Це є місце того portalу, раму якого, вірогідно, забрали звідси при реставрації в готичному стилі берегівської парафіяльної церкви в період 1837–1846 років, і яку було вмонтовано в якості південного входу західного фасаду тамтешньої церкви.¹⁴ Під час монтажу, сильно оштукатурену та побілену раму з півциркульною перемичкою, можливо, в деякій мірі видозмінили. Її профіль зсередини в даний час складається з наступних архітектурних обломів: пів-валик, що виростає зі скосу, пів-викружка, грушоподібний валик в супроводі тонкого валика, валик, розташований поміж двома викружками, та скіс.¹⁵ Верхня частина її цокольного блоку зі скошеною фронтальною площиною в даний час завершується горизонтальною площиною, і профіль рами відходить безпосередньо з неї. На південному фасаді мужіївської церкви знаходяться також і два тонких вікна однакової конструкції та однакового розташування, від яких збереглися лише їх нижні половини. Їх бокові поверхні виконані зі скосами, завершення було півциркульним.¹⁶ Північна стіна нефу не має архітектурних обломів. Його інтер'єр мав плоске перекриття, що можна добре визначити зсередини західної та східної стін. Хоча слідів склепіння непомітно ніде, площина стіни на рівні увінчувального карнизу має горизонтальний уступ. В західній частині нефу видніються сліди хорів. На короткій ділянці північної та південної стін – приблизно поміж лінією західного вікна південної стіни та західною стіною –

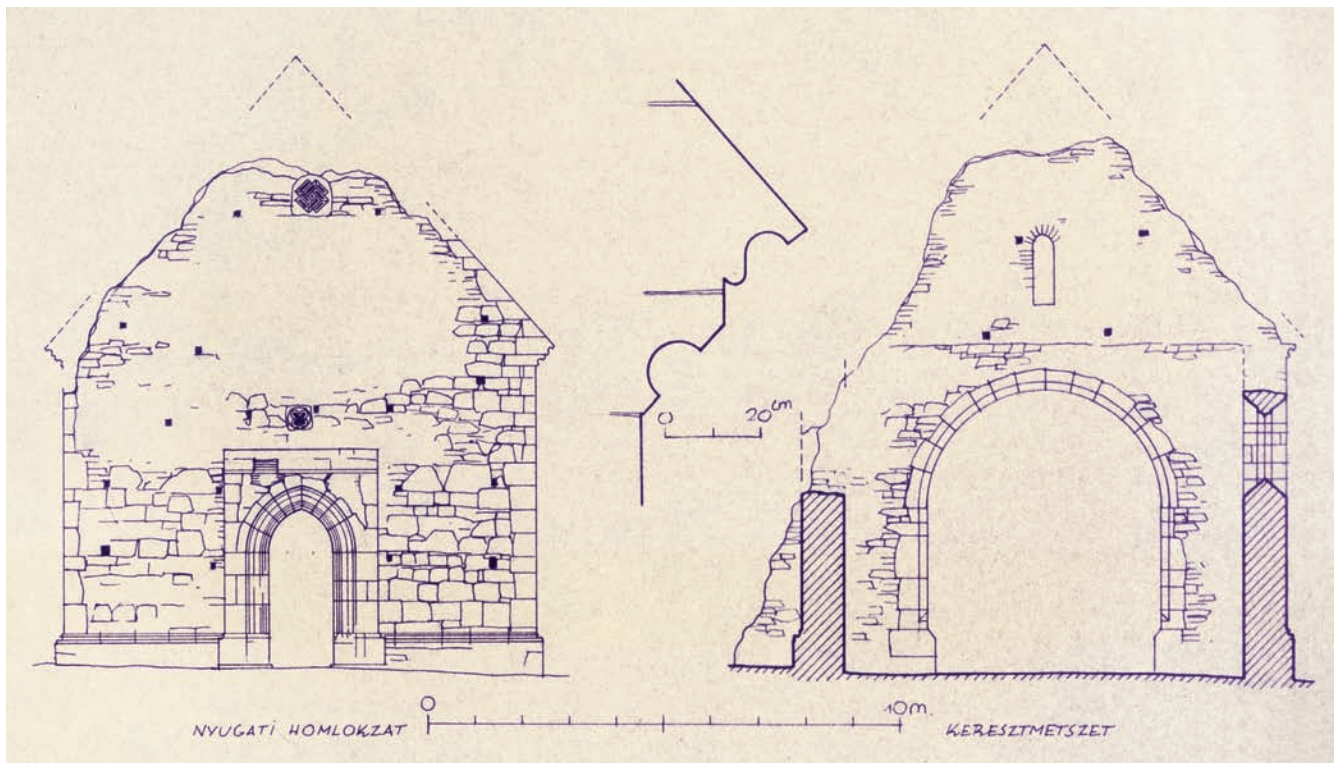
7. Західний фасад та поперечний розріз церкви з балюстрадою нефу

На осі західної стіни нефу стоїть будова порталу, яка трохи виступає з площини стіни.¹² Структура з каменю-квадру імплантована в стіну з ламаного каменю. Вона має зверху завершення у вигляді скошеного горизонтального карнизу, нижній профіль якого складається з облому з пів-валика, більшої пів-викружки та скосу, а внизу – із цоколя, який має в завершенні виточений в скосі карниз з викружкою.¹³ У фронтальну сторону стіни заглиблена рама з сегментним завершенням, профіль якої зі внутрішнього боку утворений наступними обломами: скіс, пів-викружка, більший пів-валик, окантований валиком та скосом, викружка, виступаючий з плити грушоподібний валик, скіс. На верхній, скошеній поверхні цокольної глиби з фронтальною площиною з подвійним надломом, можна розібрати цокольні барабани обломів з гладкими сторонами. Внутрішня поверхня завершення рами колись була заповнена тимпаном, на що вказують дві витесані виїмки правильної трапецевидної форми з двох сторін внутрішньої поверхні на висоті опори п'ят арки. На основі цих даних неможливо визначити, чи був цей тимпан знизу прямий, або мав завершення в вигляді надверного контрфорсу. На

внутрішній стороні порталу також видніються заглиблені в стіну гнізда для колоди-засову, що служив для його закриття. Трохи вище над порталом стіна прорізана невеликим вікном з чотирилопатевим арковим завершенням, а в верхній частині фронтона на фотознімках, зроблених у 1930-х роках, ще видніється

прорізане тут кругле вікно трохи більше за розміром, незвична решітка якого складалася з двох переплєтених прямокутників та квадрату посередині.

безпосередньо над рівнем віконних карнизів розташовані гнізда для балок. Ці гнізда виглядають закладеними пізніше і, оскільки, зсередини західної стіни сліди перев'язки відсутні, то хори вірогідно були виготовлені з дерева. Ймовірно, вони були встановлені в церкві вже в епоху реформації.

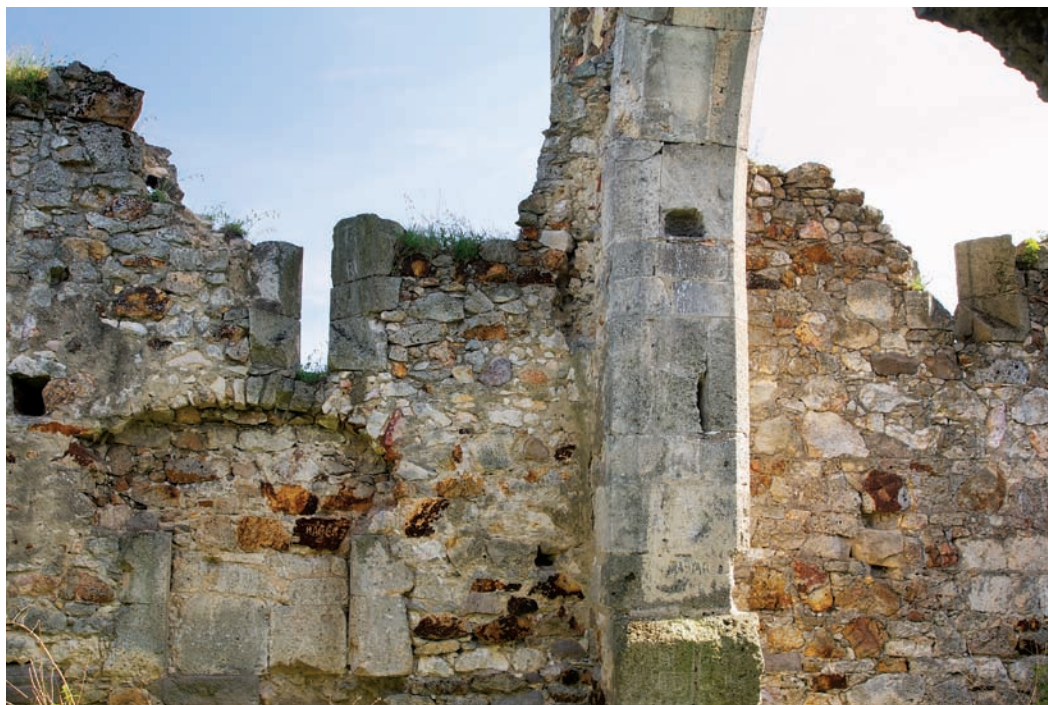
15. Південна стіна апсиди з фрагментом тріумфальної арки

На східній, південно-східній та південній стінах апсиди прорізано по-одному вікну, форми яких дуже схожі до форм

вікон нефу. Їх отвори є трошки ширшими від попередніх, бокові їх поверхні такі ж самі прості, скошені. На сьогодні збереглося лише декілька їх нижчих пластових каменів, але ймовірно, що Шульц змалював південно-східне вікно ще в його цілому стані, адже як свідчать архівні фотодокументи, в 1930-х роках воно ще стояло.¹⁸ Згідно цього, вікна апсиди були стрічастими і мали в завершенні по дві трикутні орнаментальні прикраси. В південну стіну святилища заглиблена седілія з сегментним перекриттям, що мала колись кам'яне обрамлення, берма та декілька уламків опорних каменів обрамлення зі скошеними гранями якої ще залишилися на своєму місці. На північному боці виїмка в стіні вказує на місце колишніх дверей ризниці, від кам'яної рами якої – якщо була така – вже не залишилося слідів. Східніше звідси, в північній стіні знаходиться невелика, квадратної форми ніша, що слугувала по всій імовірності для зберігання культових

предметів. Апсида була колись перекрита нервюрним склепінням, п'яти якого ще видніються в її північно-західному, південно-східному кутах та північному куті торцевої стіни. В обох кутах з поверхні стіни відходить єдина нервюра, з однією канавкою, тобто тут ми маємо справу зі склепінням найпростішої форми.

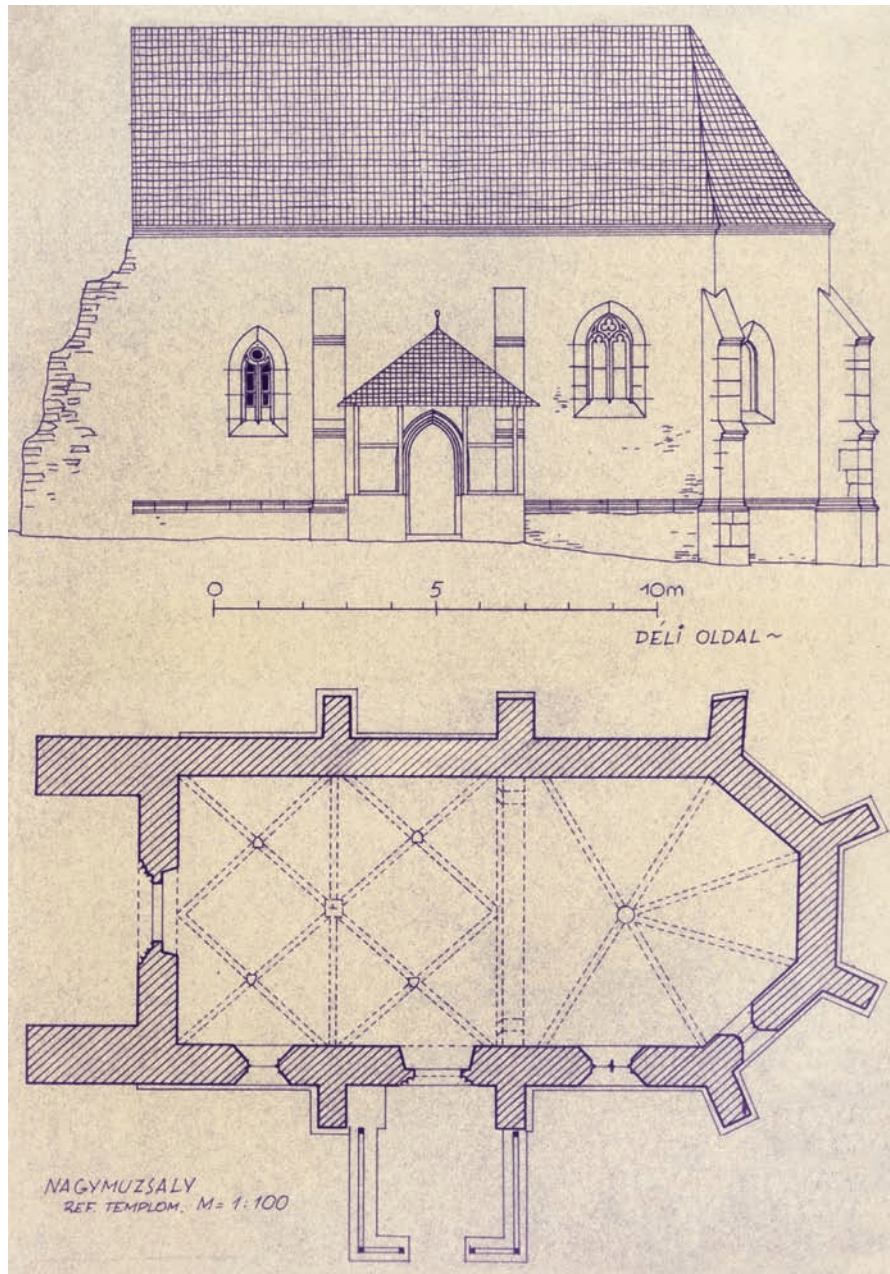
3. План та південний фасад церкви

декоративного тесаного каменю (квадери), елементи конструкції також висічені з каменю.⁶ Церква складається з нефу та однакової з ним за шириною апсиди, завершення якої в східній частині обмежене п'ятьма сторонами неправильного восьмикутника, склепіння апсиди має одну травею, а неф – дві. Цоколь, що оточує церкву по зовнішньому периметру, на західній та північній стінах виготовлений з

В наш час кути будівлі спираються на контрфорси, яких є по одному на кожному куті і по два на північній та південній стінах. Існування та функції не всіх контрфорсів можна віднести до середньовічного періоду. Оригінальною є західна опора північної стіни, обидві опори південної стіни, а також два контрфорси південно-східної та східної торцевих стін. Вони зроблені з двома уступами і мають на фасаді по два водостічних карнизи, профільовані пів-викружками, виконаними в скосі.¹⁰ Опора, що знаходиться посередині та на східному краї північної стіни, складається з матеріалу стіни колишньої ризниці. Про це свідчать декілька речей: на

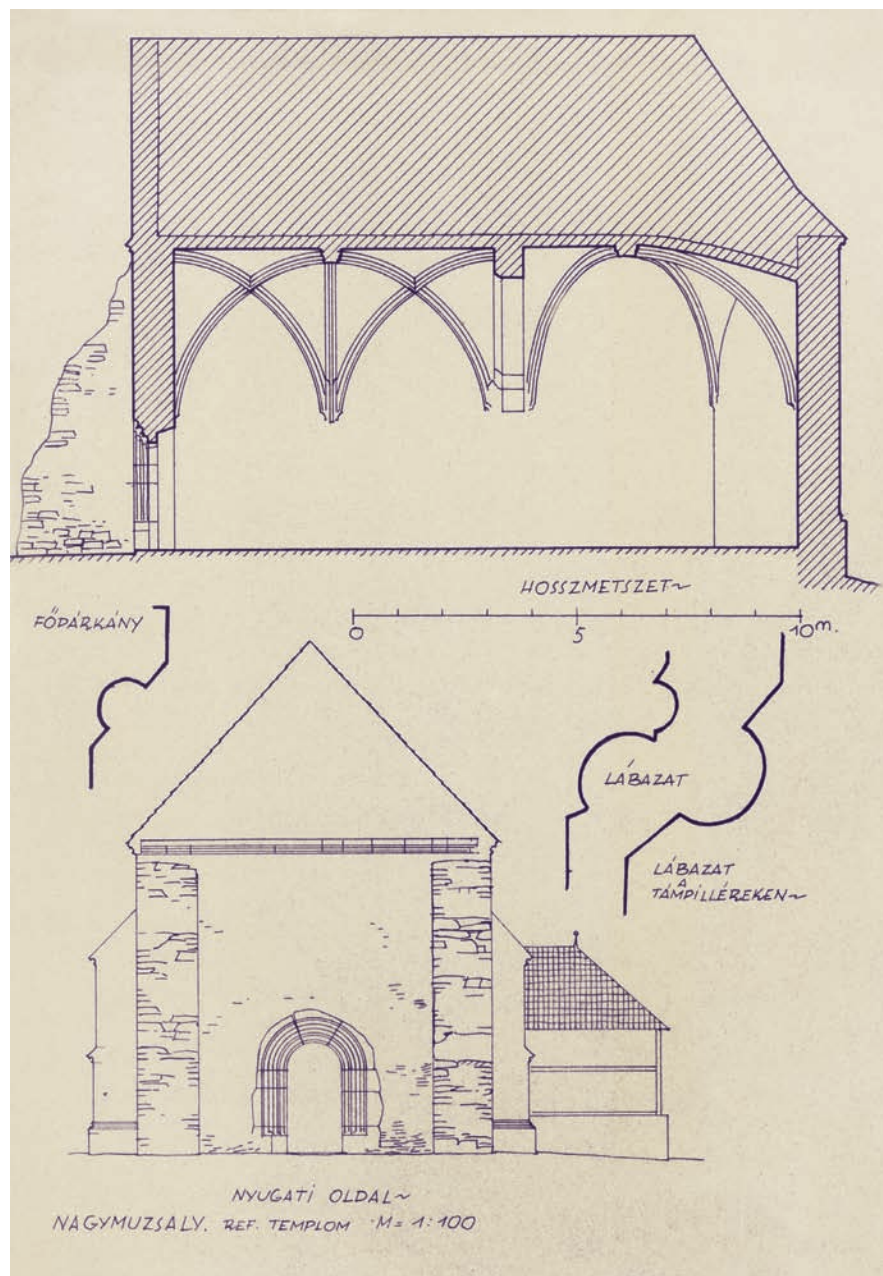
4. Поздовжній розріз та профільні креслення західного фасаду церкви

Звернений до виноградної гори західний фасад церкви, прорізано єдиним порталом. Його отвір та широка рама мають півциркульне завершення, профіль рами відходить зі скошеного завершення цокольного блоку, фасадна сторона якого знизу має потрійний надлом. В сторону відкриття профіль сформовано наступними обломами: тонкий скіс, пів-викружка, обрамлений двома невеликими валиками діагональний «грушоподібний» валик, пів-викружка,

обрамлений двома тонкими скосами подвійний (!) грушоподібний валик, пів-викружка, тонкий скіс.¹⁴ У вершину фронтона фасаду вмурований сильно побілений барельєф у вигляді бородатої (?) голови.¹⁵

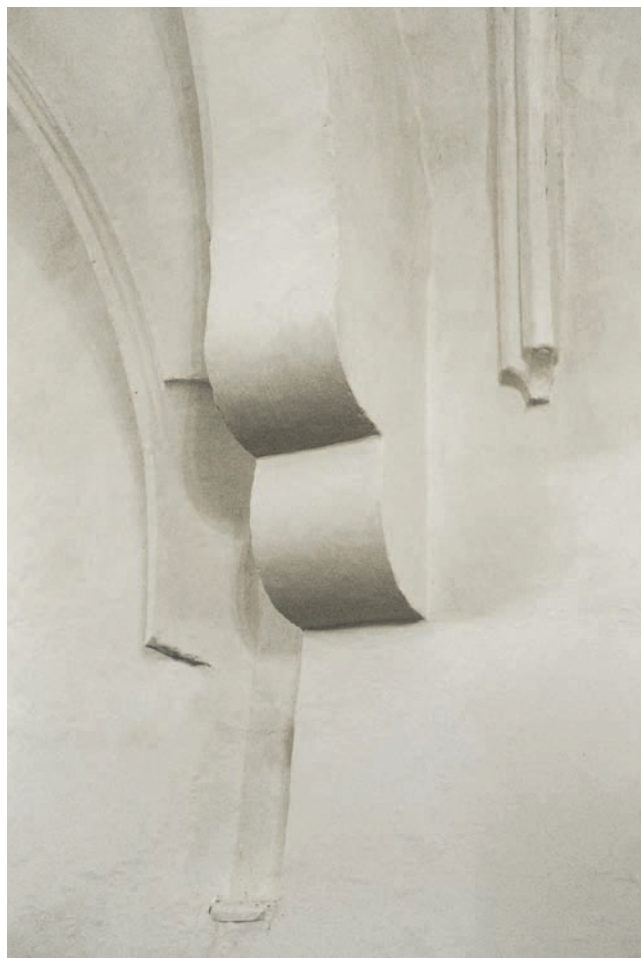
7. Фрагмент триумфальної арки та п'ят нервюр на північній стіні церкви

завершенням та скошеними з боку нефу гранями від такої ж за шириною апсиди з однією ділянкою склепіння, але п'яти її колон розташовані не на рівні підлоги, а починаються з фризів форми подвійної четвертної дуги, встановлених на висоті плеча і товщиною, що дорівнює товщині дуги.¹⁸ Цілісність стін апсиди порушена лише під її південним вікном, трохи східніше від її осі, ймовірно, мурованою сідлією з сегментно-дуговим завершенням. З кутів відходить по одній нервюрі в напрямку розташованого в центрі склепіння великого замкового каменя, п'яти західних кутів незалежні від триумфальної арки, і трохи зміщені в східному напрямку. Відходи виділені в стінах зрізами, профілі нервюр з обох боків прикрашені пів-викружками, витесаними в скосі. Профіль нервюри охоплює замковий камінь, на його нижній поверхні розташований виділений окремо неприкрашений диск.

Окрім вже описаних в зв'язку з зовнішнім виглядом конструктивних елементів нефу, на середньовічне походження вказує ще і його хрещате склепіння. Воно в принципі складається з двох перехресних нервюр, що охоплюють весь інтер'єр, а також нервюр, що відходять з осей симетрії поздовжніх стін і перетинаються з цими нервюрами та направлені в точки відходів дугових секторів східної та західної стін, а також доповнені додатковими нервюрами, що відіграють роль підпружних арок. Профілі нервюр ідентичні профілям нервюр в апсиді і їх п'яти, що виділені в стінах зрізами, також співпадають з п'ятами нервюр склепіння апсиди. Три нервюри, що знаходяться посередині поздовжньої стіни, відходять не з однієї точки, а розташовані

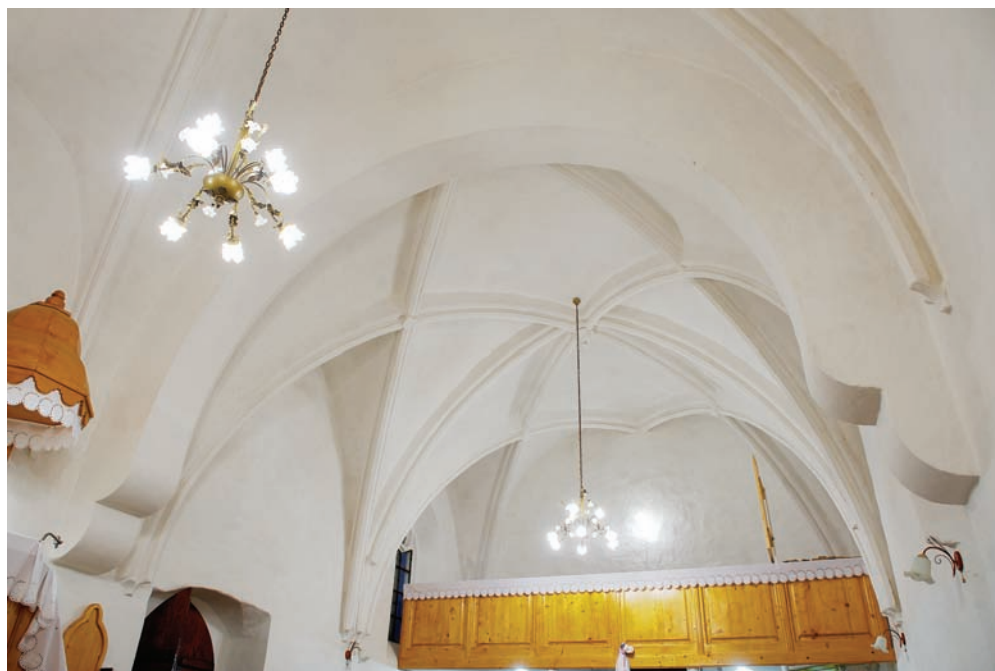
8. Склепіння нефу зі східної сторони

впритиск одна до одної. На півметра вище від точки відходу середньої нервюри з'являється ще один зріз. Нервюри східних кутів тут також відділяються від тріумфальної арки. В трьох вузлах нервюр, за винятком північно-східного, неприкрашеного, знаходиться по одному гербовому щиту з гладкою поверхнею та загостреною підставою. З нижньої поверхні замкового каменю склепіння звисає хрестоподібна гліба, що трохи нагадує висячий замковий камінь, всі чотири сторони якого сформовані в вигляді гербового щита з загостреною підставою. Їх поверхні гладкі, лише в середині західного щита можна розібрати рельєфну фігуру, що може бути лілією, або подвійним хрестом. Збоку гліби ще звисає на сьогодні вже невизначений уламок, що описаний Генсльманном як *кінцева квітка*, а Шульц також зображав його як розету.¹⁹

Для визначення дати цього більш пізнього періоду ми вже маємо деякі морфологічні дані. Хрещате склепіння в нашій країні до другої третини XV століття навряд чи можна уявити, тим більше не в церкві поселення таких розмірів. Перший приклад форми мужіївського склепіння, що є не дуже поширеним, зустрічається вперше в братиславській

церкві Святого Мартина, яка є королівським даром від 1430-х років.²³ Але цим типом перекриття користувались ще й в період близько 1500-х років, на початку XVI століття, як це видно на прикладі церкви оклівської парафії, що розташована в сусідній Угорці, неподалік від Мужієво, і навряд чи без його впливу.²⁴ Для подальшого уточнення дати побудови, деяку надію вселяє ще дослідження півциркульного завершення готичного західного порталю з багатим профілюванням і форма гербових щитів, зображених в точках перетину нервюр нефу. Півциркульна дуга, поряд зі стрічастою дугою – в готиці першої третини XV століття знову стала більш популярною, а форма щита з загостреною підставою використовувалась з другої третини століття.²⁵ Отже, малоімовірно, щоб згадана перебудова відбулася раніше кінця епохи Жигмонда. Тяжко сказати, до якої ступені вперед в часі можна віднести початок цих робіт. Згадані форми були присутні в готичній архітектурі до кінця її періоду і хоча, наприклад, форма масверку південного вікна апсиди вказує скоріше на епоху Жигмонда, однак масверк нефу нагадує архітектурні рішення періоду близько 1500-х років. Допомогою в вирішенні цього питання могли б послужити якісь відомі нам аналогії цих двох рідко застосовуваних архітектурних рішень. Злита воедино пара грушоподібних елементів на західному порталі та прикрашене гербовими щитами доповнення замкового каменю склепіння нефу – у всякому разі для мене – невідомі з інших об'єктів, тому їх подальша поява може бути цінною з точки зору датування, навіть якщо самі ці рішення і можуть здаватися досить провінціальними.

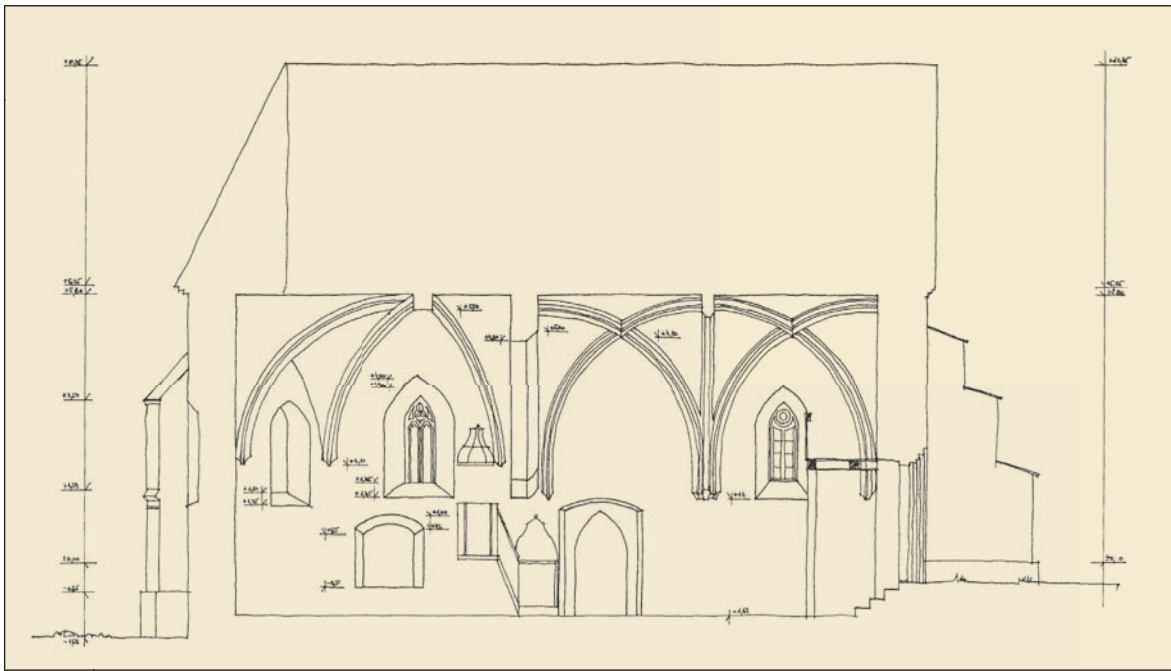
9. Поздовжній розріз церкви

В даний час внутрішній інтер'єр церкви створює враження єдиного простору. Неф з двома ділянками склепіння хоч і відокремлений тріумфальною аркою з півциркульним
